Asiakas  
Lappeenrannan kaupunki

## Mäntylän entisen koulun luontoselvitys

Lappeenrannan keskustaajaman osayleiskaava 2030  
Lausunto Ihalaisen kaivoksen tärinävaikutuksista

Geomatti Oy, työ 392

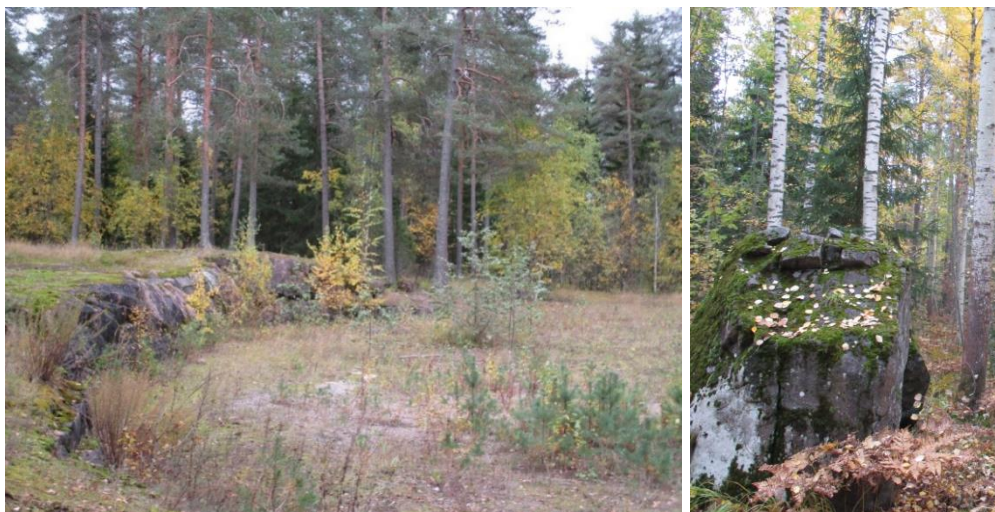
*Kuvat 2 ja 3. Kallionreuna poispuretun koulun kohdalla sijaitsevan sorankentän pohjoispuolella (vas.) ja iso irtolohkare eteläosan metsässä (oik.).*

Kallioperä on rapakivigraniittia (GTK 2022). Kallio tulee näkyviin sorakentän pohjoispuolella matalana ja pääosin kasvipeitteisenä kalliona (kuva 2). Metsäalueen eteläosassa on neljässä kohdassa yksittäisiä irtolohkareita tai muutaman kiven ryhmiä (kuva 3).
