## LAPPEENRANNAN KAUPUNKI

Sammonlahden koulun asemakaavamuutos

Luontoselvitys

## SAMMONTALON HULEVESISELVITYS

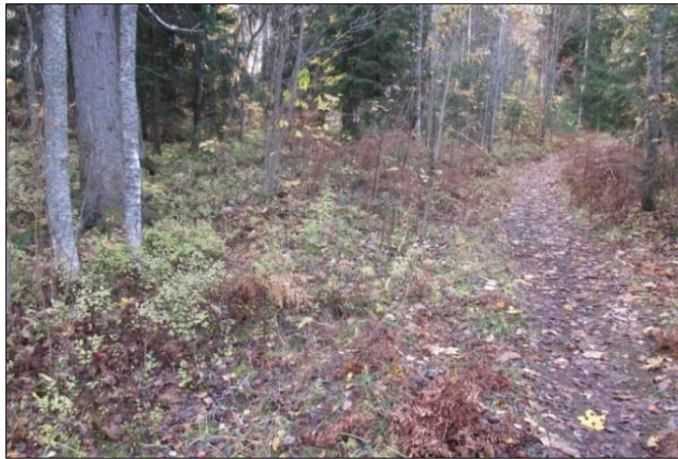
**Kuva 2.** Varttunutta sekametsää ja varpu- ja sananjalkavaltaista aluskasvillisuutta selvitysalueen itäosassa.

rantamaan kaakkoinen viljelyseutu (OIVA-palvelu 2015). Selvitysalueen eteläreunan metsäkaistaleen itä- ja keskiosat ovat varttunutta kuusi- ja mäntyvaltaista sekametsää (kuvat 2, 3 ja 7). Alueen kautta kulkee polku ja keskiosassa on frisbeegolfrata. Itäosassa kasvaa järeiden ja nuorempien havupuiden lisäksi koivua ja raitoja. Niiden alla on runsaasti pihlajan vesoja, joitakin nuoria vaahteroita ja muutamia katajia. Kenttäkerroksessa on melko yhtenäisesti mustikkaa, puolukkaa, sananjalkaa ja metsäkastikkaa (kuva 2). Muita lajeja ovat lillukka, mansikka ja kielo sekä polun reunoille levinneet puna-apila, poimulehti, vuohenputki ja lupiini. Keskiosassa puusto on kuusivaltaisempaa ja keskikohdassa nuorempaa sekapuustoa. Aluskasvillisuudessa on samoja lajeja kuin itäosassa, mutta frisbeegolfradan väylien kohdalta kasvillisuus on kulunut (kuva 3).

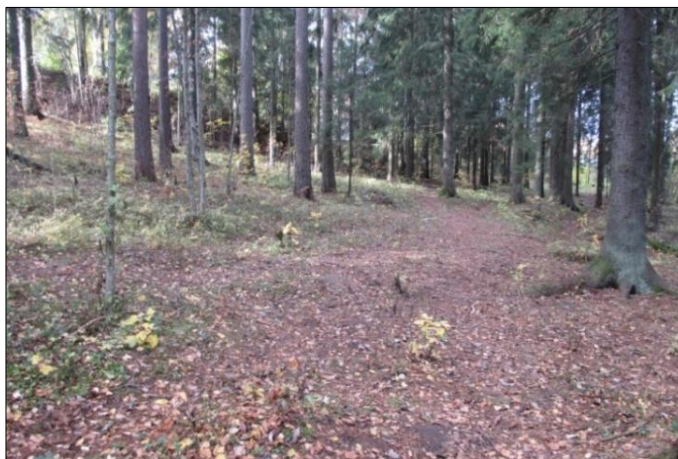
**Kuva 3.** Koulun eteläpuolella oleva frisbeegolfradan kuusikko, jonka aluskasvillisuus on kulunut.

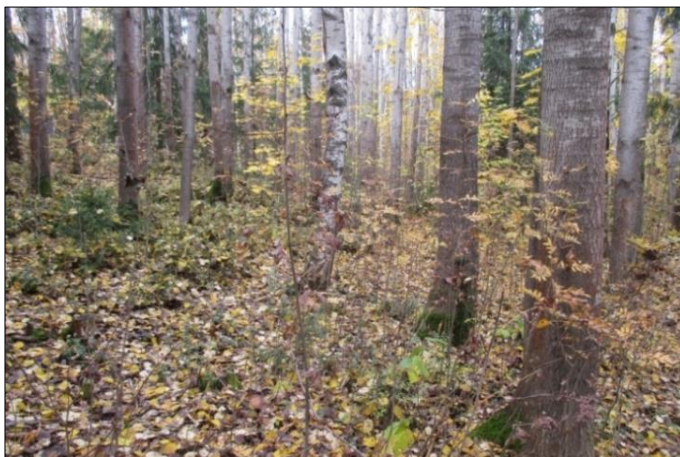
**Kuva 4. Lehtipuuvaltainen metsikkö selvitysalueen länsiosassa.**

Metsäkaistaleen Sammonlahdenkadun puoleisessa länsipäässä puusto on lehtipuuvaltaisempaa ja nuorempaa (kuvat 4 ja 7). Koivujen lisäksi kasvaa raitaa, harmaaleppää, vaahteraa ja muutama kuusi sekä pensaskerroksessa pihlajaa ja paatsamaa. Sammonlahdenkatuun rajoittuu haavikko, jossa on muutamia kymmeniä nuorehkoja haapoja. Aluskasvillisuudessa on paikoin mustikkaa ja vähän puolukkaa sekä mm. sananjalkaa, koiranputkea ja nurmitädykettä. Alueen kautta kulkee polku, jonka varrella on lisäksi mm. voikukkaa ja piharatamoa.

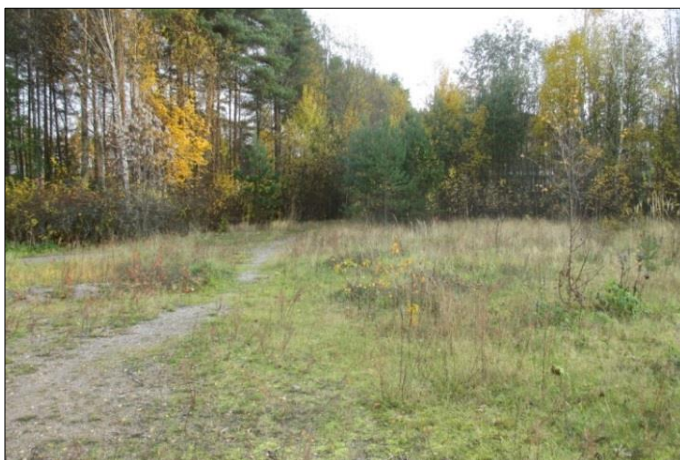
**Kuva 5. Joutomaakenttä selvitysalueen koillisosassa.**

Muu osa selvitysalueesta on pääosin rakennettua aluetta ja hoidettuja piha-alueita (kuva 7). Urheilukentän koillispuolella on avoin joutomaakenttä, jossa kasvaa matalaa heinävaltaista kasvillisuutta ja mm. lupiinia ja ketomarunaa (kuva 5). Kentän itäpuolella on rakennusten välissä ojan varressa kaistale nuorta lehtipuustoa sekä pieni metsikkö, joka on alun perin ollut mäntyvaltaista puustoista suota. Mäntyjen alla kasvaa koivuja, paat-samaa, mustikkaa ja puolukkaa. Metsikön läpi kulkee kulkuväylä, jonka varrelle on istutettu alppiruusuja. Koulun luoteispuolella on pieni metsikkö, jossa kasvaa nuorta lehtipuustoa ja männyn taimia sekä mm. metsäkastikkaa ja maitohorsmaa. Alueelle sijoittuu puolajipuisto (luku 4.4).

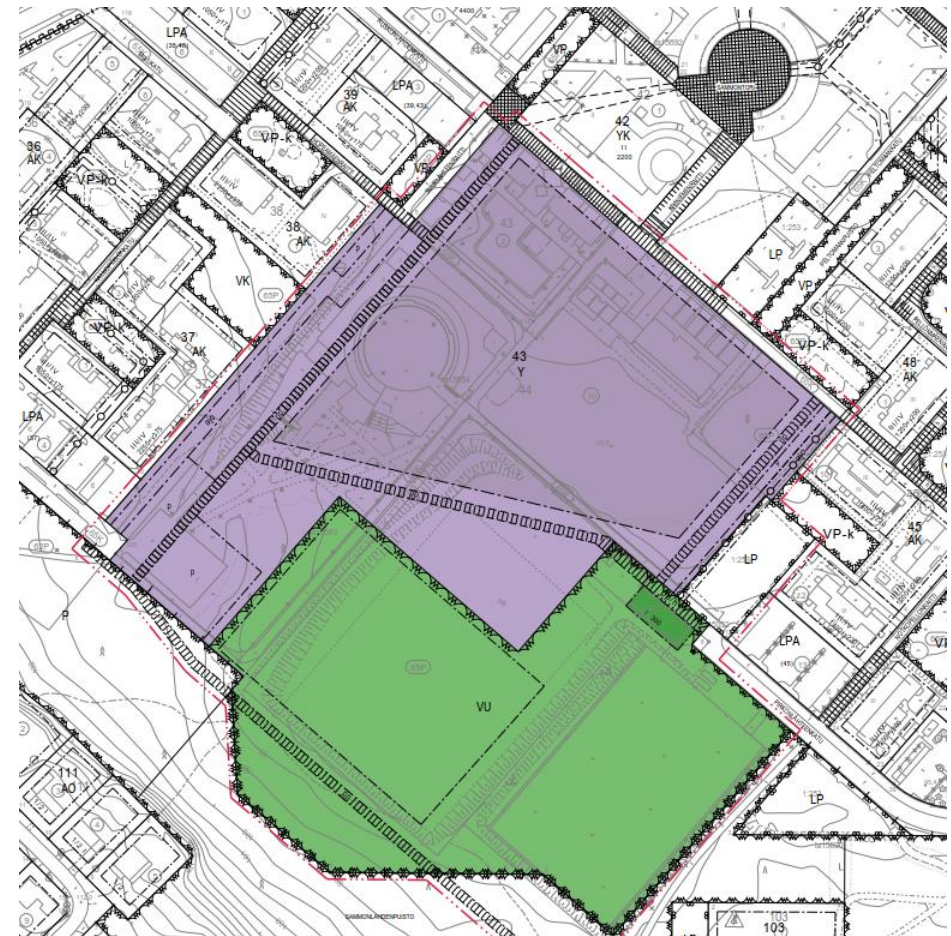
# HULEVESISELVITYS ASEMAKAAVAA VARTEN (2019)

- Selvityksessä laskettu koko Y-alueella muodostuvat hulevedet
  - Lähtötietoina alustavat katto- ja piha-alueiden päällystettyjen pintojen määrät
  - Muun päällystetyn pinnan määrä arvioitu
- Mitoitussade 180 l/s/ha, kesto 12 min
- Muodostuvien hulevesien kokonaismäärä 470 m<sup>3</sup>
- Selvityksessä todettu viivytettävä määrä 290 m<sup>3</sup> hulevesiverkoston kapasiteetin vuoksi

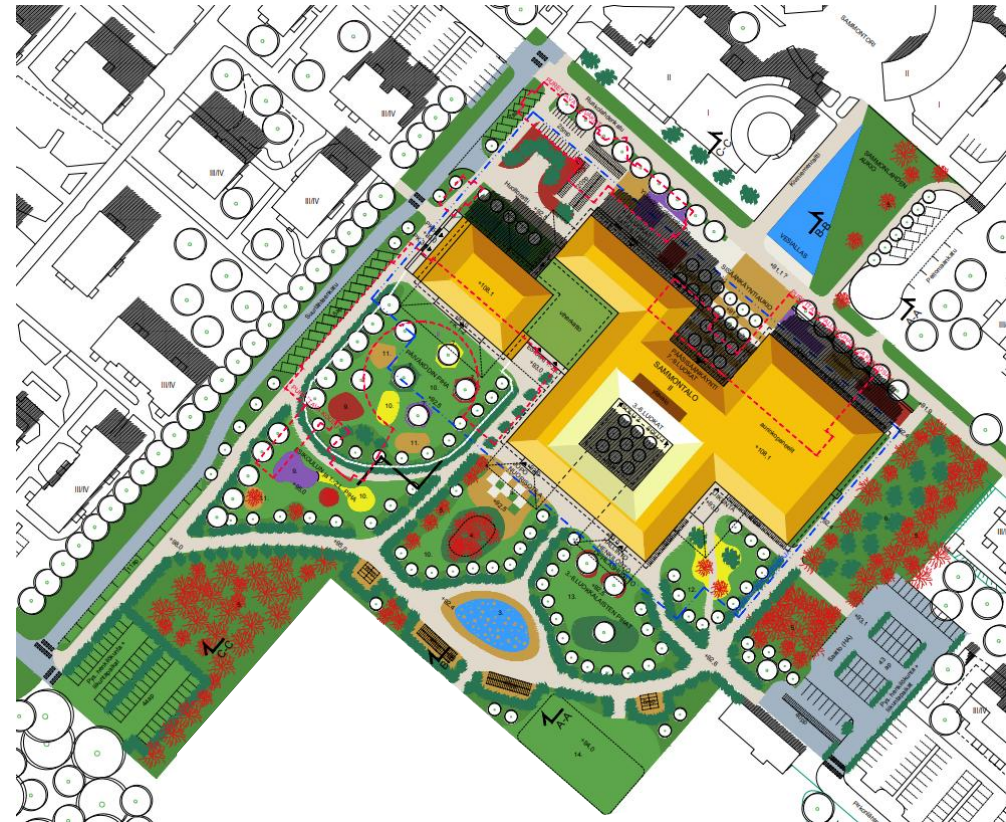
# SAMMONTALON TONTILLA MUODOSTUVAT HULEVEDET

- Tontilla läpäisemätöntä pintaa n. 2000 m<sup>2</sup> vähemmän kuin aiemmin tehdyn kaavavaiheen selvityksen lähtötiedoissa
- Valumakertoimet:
  - Katto = 1
  - Asfaltti = 0,8
  - Laatoitus = 0,8
  - Muut piha-alueet (hiekkatekonurmi, kivituhka) = 0,5
- Mitoitussade 180 l/s/ha, kesto 12 min
- Tontilla muodostuvien hulevesien kokonaismäärä n. 106 m<sup>3</sup>
- Läpäisevien päällysteiden käyttäminen ei vähennä muodostuvien hulevesien määrää (vesien imeyttäminen ei ole mahdollista)

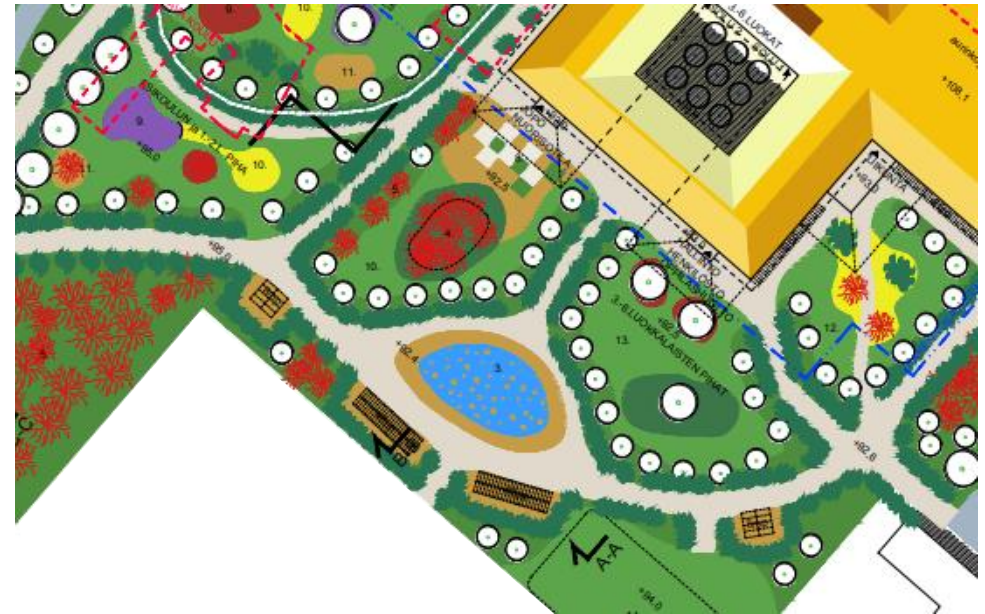
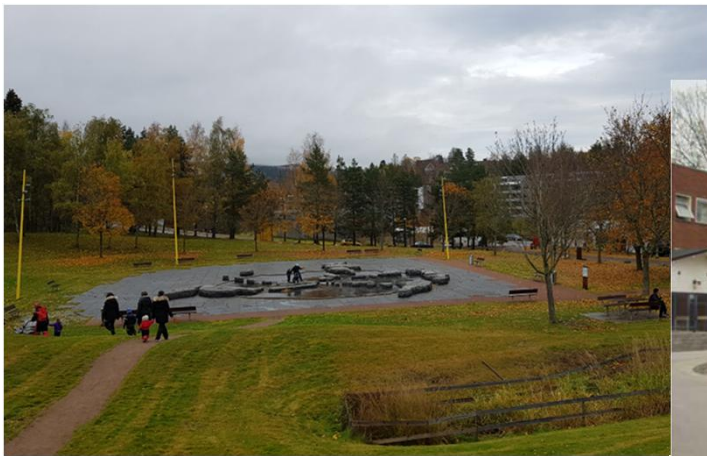
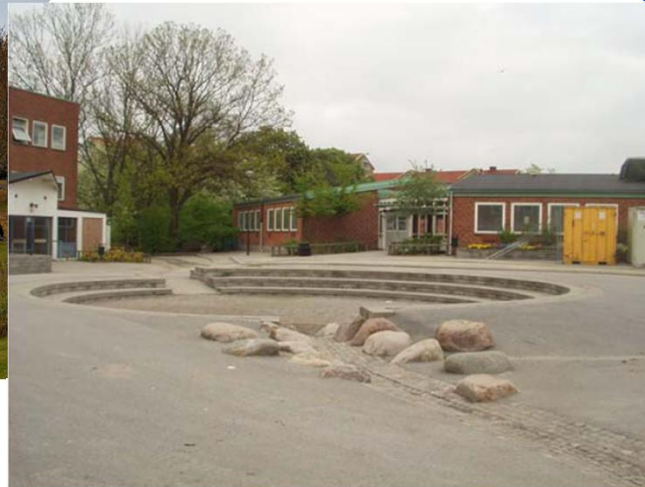
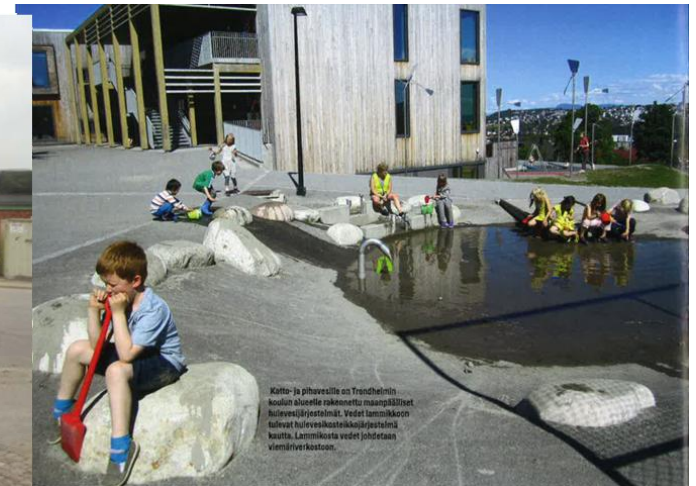
# HULEVESIEN VIIVYTTÄMINEN

- Hulevesien viivytystarve Sammontalon tontin vesille 100 m<sup>3</sup>
- Vesisyvyydellä 0,2 m tilantarve viivytysalueelle n. 560-600 m<sup>2</sup>
