## HONKALAHDEN SAHAN ASUNTOALUEEN ASEMAKAAVAN MUUTOS JA TONTTIJAKO HONKALAHTI (206), kortteli 44, osa korttelista 43 ja katualuetta.

**HAVAINNEKUVA Honkalahden sahan asuntoalue**

**HONKALAHDEN SAHAN ASUNTOALUEEN ASEMAKAAVAN MUUTOS**

Honkalahten sahan asuntoalueen asemakaavan muutos  
Rakentamishjeisto 24.10.2018

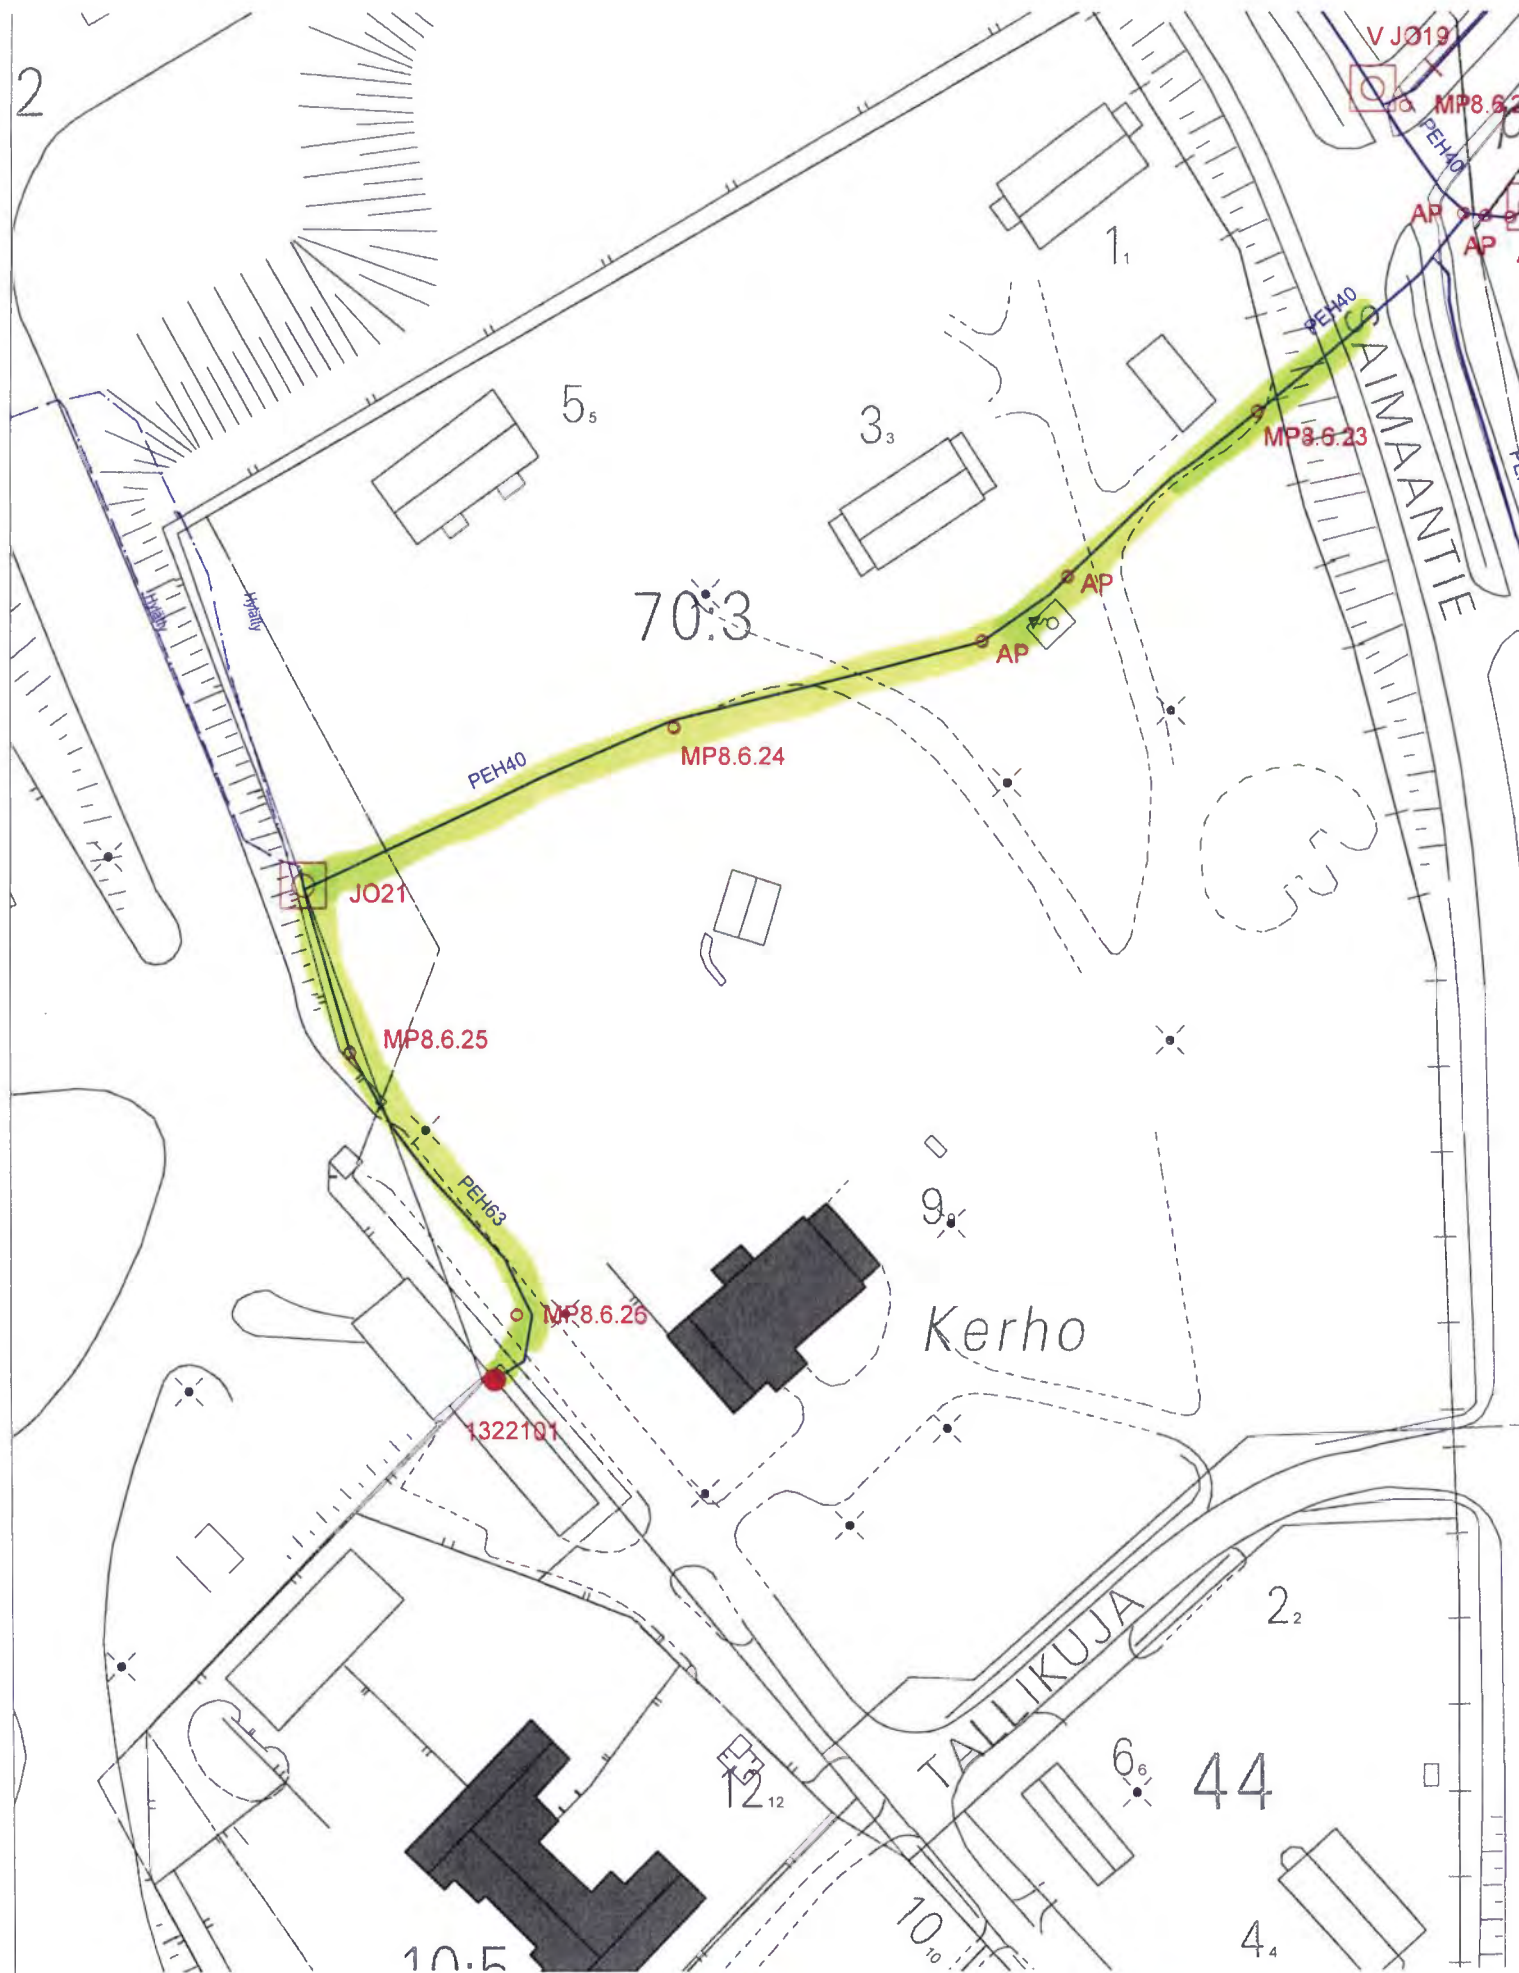
## MAAKAASUKARTTA

Mittakaava 1:1000

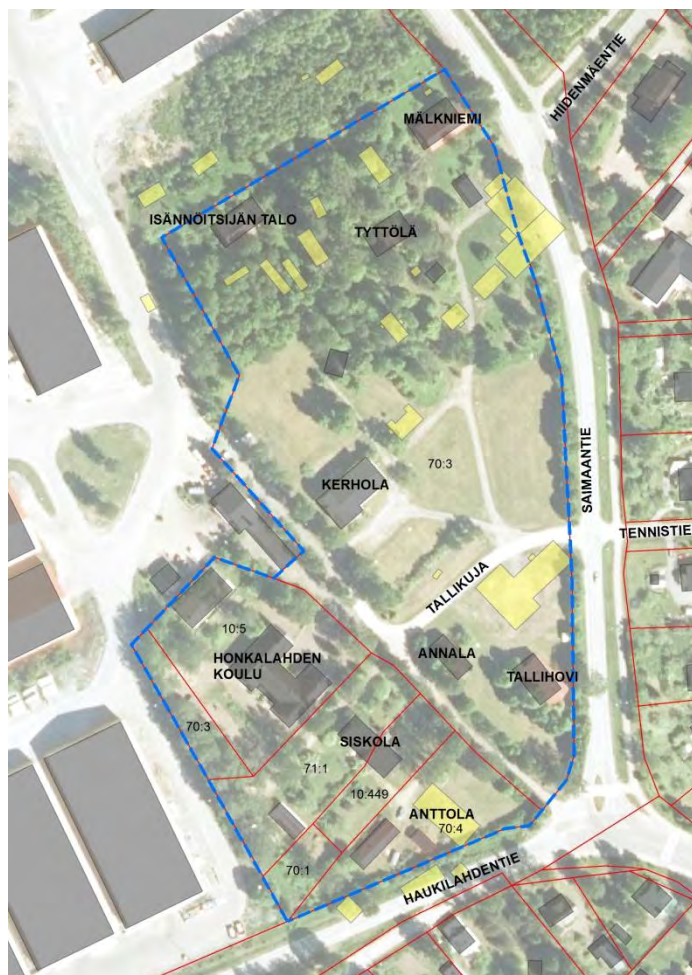
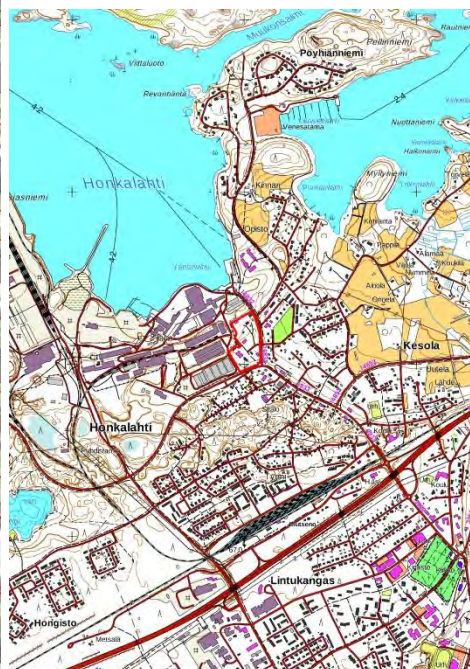
Selvitysalueen rajausta ja siihen kuuluvat rakennukset. Sinisellä näkyy aluerajausta, punaisella kiinteistörajat, harmaalla olemassa olevat rakennukset ja keltaisella hävinnyt rakennuskanta. Hävinneet rakennukset on tulkittu vanhojen ilmakuvien ja asemapiirrosten perusteella.

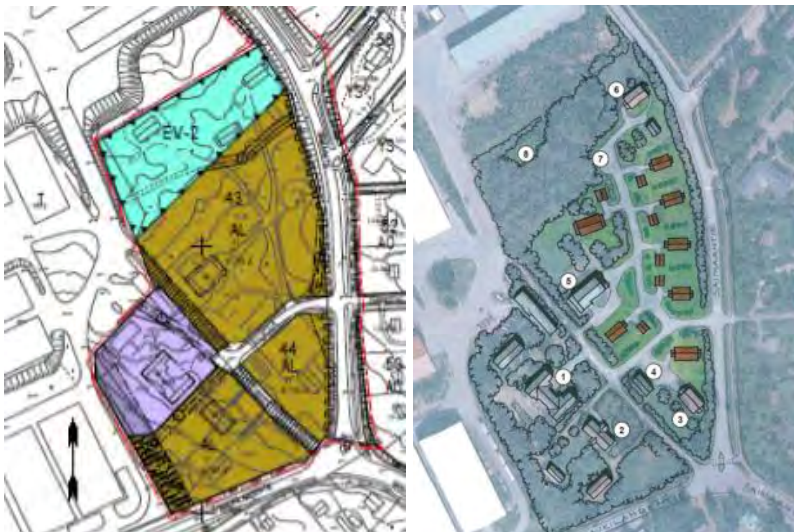
Alueelle on vuonna 2008 laadittu alustava kaavaluonnos ja sen pohjalta vuonna 2010 havainnekuva. Kaavaluonnoksessa Isännöitsijän talo, Tyttölä ja Mälkniemi sijoittuvat suojaviheralueelle (EV-2). Kerhola, Honkalahden päiväkot ja Siskola on suojeltu sr-merkinnällä. Havainnekuvasa Isännöitsijän talo ja Tyttölä on osoitettu purettavina kohteina. (Lappeenrannan kaupunki)

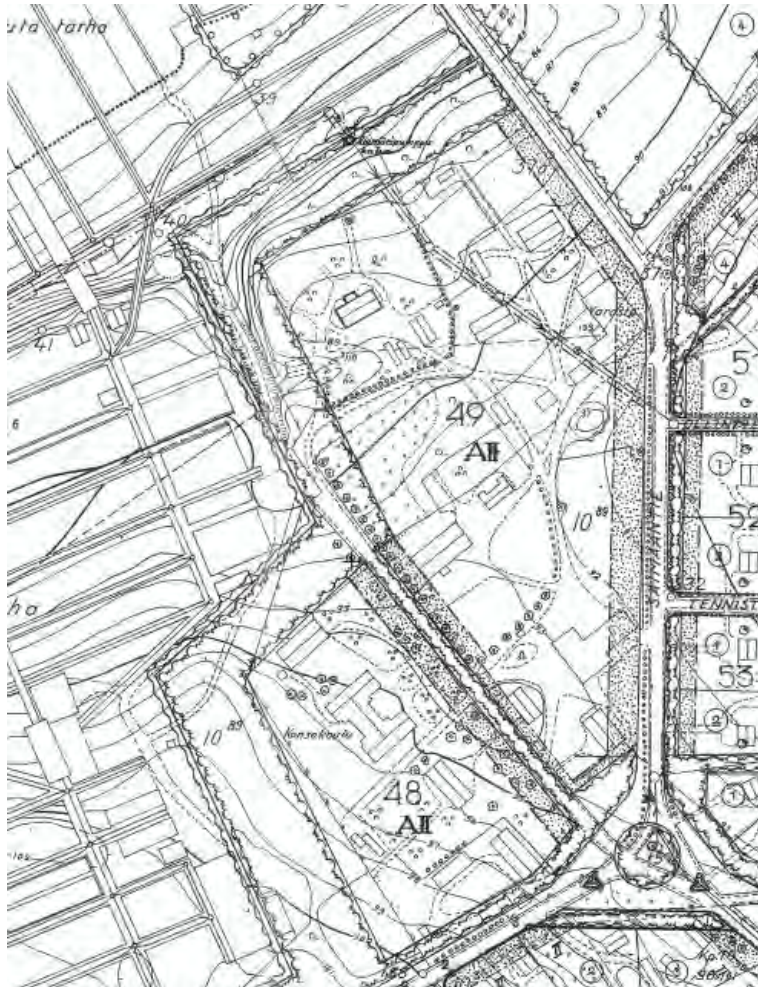
Ote alueen ensimmäisestä asemakaavasta vuodelta 1959.

Alueen ensimmäinen asemakaava vahvistettiin lääninhallituksessa 10.11.1959. Asemakaavassa selvitysalue osoitettiin teollisuuslaitosten asuin- ja liiketalousalueeksi (A). Aluetta ja sahan länsipuolelle sijoittunutta lautatarhaa rajasi puistoalue. Kaavamääräysten mukaan korttelin pinta-alasta sai rakentaa enintään 1/12. Rakennuksissa sai olla asuntoja vain sellaista henkilökuntaa varten, jonka läsnäolo paikalla oli toiminnalle välttämättömästi tarpeellinen.

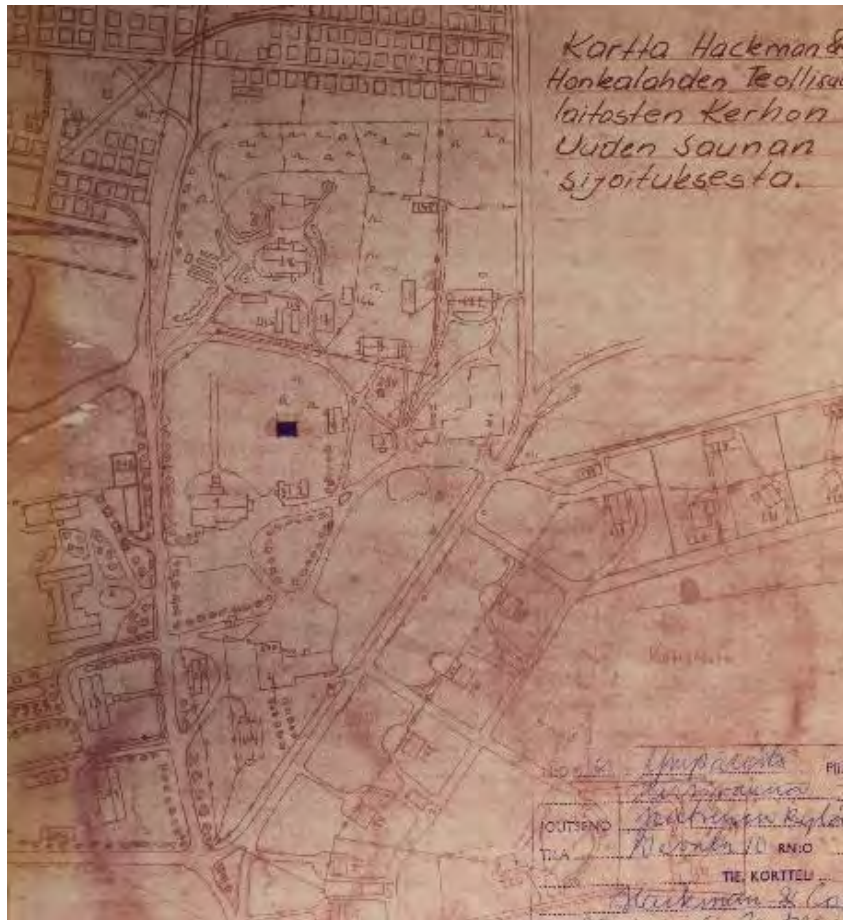
Kerhon uuden saunan asemapiirros vuodelta 1968. (Lappeenrannan rakennusvalvonnan arkisto)

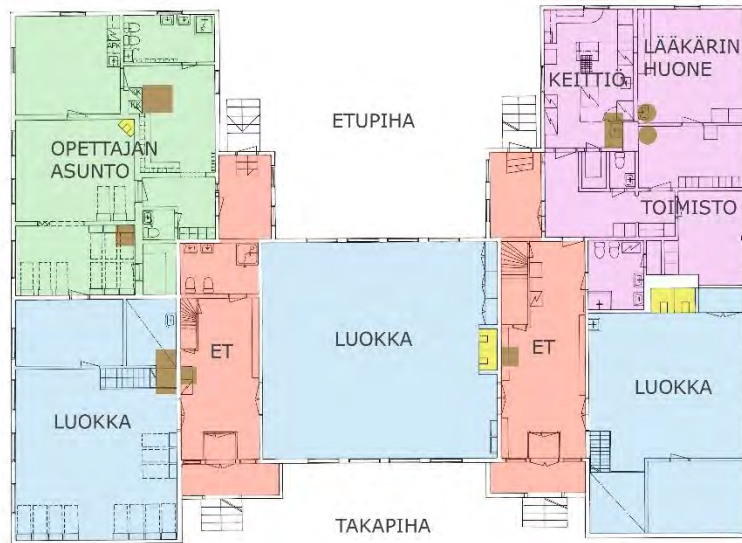
Koulurakennuksessa oli kolme luokkahuonetta, opettajan asunto sekä henkilökunnan tilat. Keltaisella nykyisin olemassa olevat uunit ja ruskealla puretut uunit.

Olemassa olevien rakennuspiirustuksien ja maastokatselmuksen perusteella koulurakennuksessa oli kolme luokkahuonetta, opettajan asunto sekä henkilökunnan tilat. Luokkahuoneet olivat kooltaan noin 100 m<sup>2</sup>, 70 m<sup>2</sup> ja 75 m<sup>2</sup>. Suurin luokkahuoneista sijoittui pitkien eteistilojen keskelle, pienemmät luokkahuoneet rakennuksen lännen puoleiseen osaan. Kussakin luokkahuoneessa oli kaksi pönttöuunia. Miesopettajan asunto oli rakennuksen pohjoisosassa. Asunnossa oli leivinuuni, kaakeliuuni sekä pönttöuuni ja siihen kuului kolme huonetta sekä keittiö. Asuntoon oli oma sisäänkäynti etupihan puolelta. Koulun henkilökunnan tilat olivat rakennuksen eteläosassa. Tiloihin kuului keittiö sekä lääkärinhuone ja toimistohuone. Keittiössä oli leivinuuni ja huoneissa pönttöuunit.

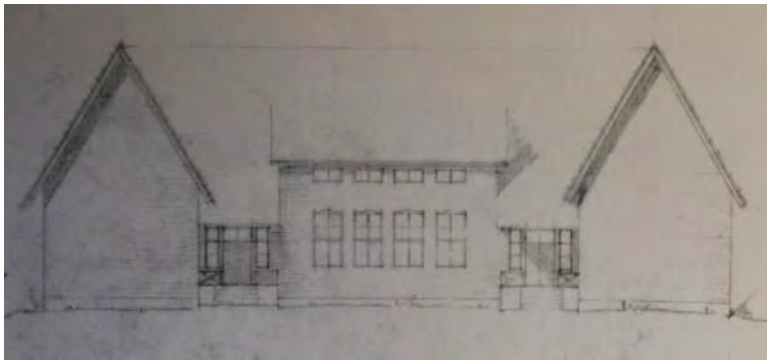
Honkalahtien koulun alkuperäistä ulkoasua, ennen kattomuutosta, kuvaava julkisivupiirros lännen puolelta. Piirustuksen suunnittelijasta tai vuodesta ei ole tietoa. (Lappeenrannan rakennusvalvonta)

Rakennuksen alkuperäiset rakennuspiirustukset ovat kadonneet. Lappeenrannan rakennusvalvonnan arkistosta löytyi mahdollisesti rakennuksen alkuperäinen läntistä julkisivua kuvaava piirros, jossa ei ole tietoja suunnittelijasta tai päivämäärää. Lisäksi rakennusvalvonnan arkistosta löytyi muutospiirustuksia vuodelta 1971. Lappeenrannan tilakeskukselta löytyi muutospiirustuksia vuodelta 1988 sekä vuonna 1937 valmistuneen ulkorakennuksen piirustukset.

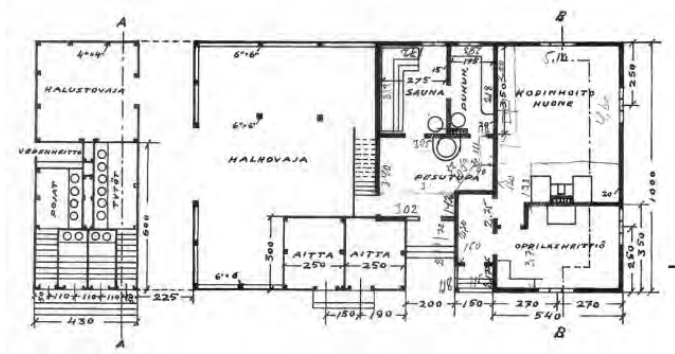
Vuonna 1937 valmistuneen talousrakennuksen pohjapiirros. (Lappeenrannan tilakeskus)

Koulun pohjoispuolelle valmistui vuonna 1937 lautaverhoiltu talousrakennus. Rakennukseen sijoittuivat kodinhoitohuone, oppilaskeittiö, sauna, pesu- ja pukuhuone, kaksi aittaa, halko- ja kalustovajat sekä tyttöjen ja poikien käymälät.

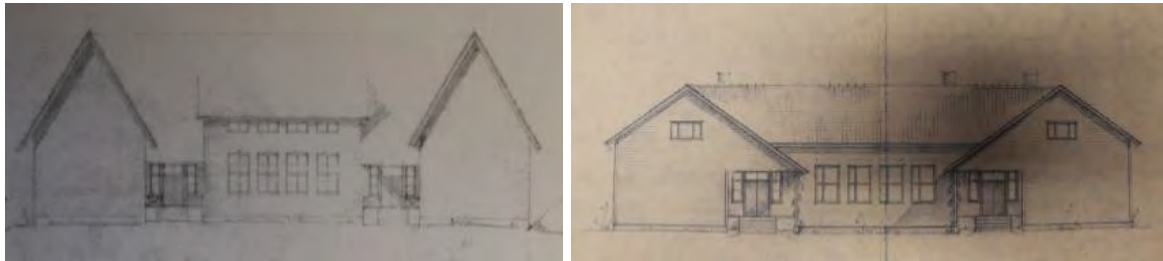
Sotien jälkeen loivennettu katto muutti merkittävästi rakennuksen ilmettä. Kuvissa julkisivut länteen. (Lappeenrannan rakennusvalvonnan arkisto)

Sotien jälkeen koulurakennukseen tehtiin merkittäviä muutoksia. Rakennuksen jyrkkä katto loivennettiin, ikkuna-aukkojen kokoa muutettiin ja ikkunoita uusittiin.

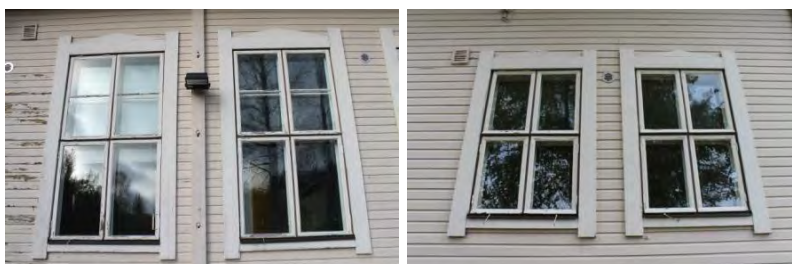
Entisissä luokkahuoneissa (kuvassa vasemmalla) on korkeammat ikkunat kuin mitä entisen asunnon ja henkilökunnan tilojen (kuvassa oikealla) ikkunat ovat.

Vanhojen luokkahuoneiden 6-ruutuiset ikkunat ovat koulurakentamiselle tyypilliseen tapaan muita ikkunoita korkeammat. Rakennuksen etupihan puoleisessa osassa ikkunat ovat 4-ruutuiset ja ullakolla 3-ruutuiset. Rakennukseen tuo ryhdikkyyttä ikkunoiden tummaksi maalatut karmit. Vuorilaudat ovat sivuilta otsalaudan ja alalaudan yli menevät ja valkoiseksi maalatut. Otsalaudassa on yksinkertainen, kolmiomainen koristeaihe. Ikkunat ovat pääosin uusittu sotien jälkeen. Isoimman luokkahuoneen osalta ruutujakoa on muutettu.

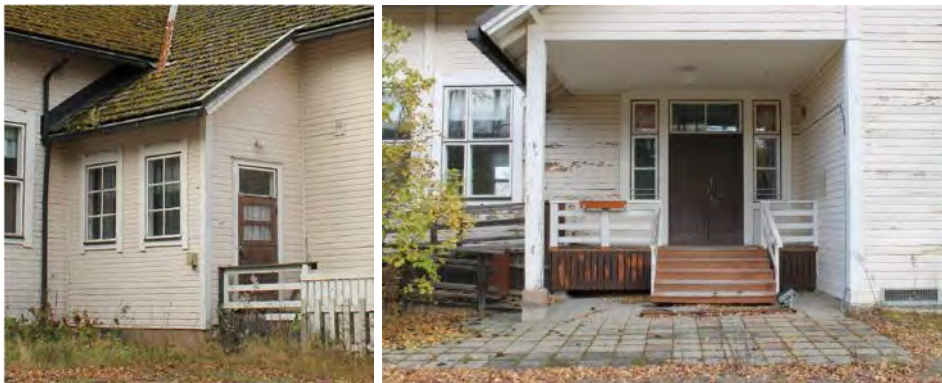
Kuvassa vasemmalla etupihan sisäänkäynti ja oikealla takapihan sisäänkäynti.

Etupihan puoleiselle julkisivulle sijoittuu kaksi identtistä ja muusta rakennusmassasta ulkonevaa umpioteistä. Puiset ulko-ovet ovat ruskeaksi maalatut ja oven yläosassa on kaksi suorakaiteen muotoista ikkunaa. Ovien yläpuolella on suorakaiteen muotoiset ikkunat ja ikkunoiden yläpuolella pyöreät seinävalaisimet. Eteisiin johtavat puiset portaat. Ulko-ovet eivät ole alkuperäiset.

Takapihan puoleiselle julkisivulle sijoittuu etupihan tapaan kaksi identtistä sisäänvedettyä verantaa. Ikkunattomat ja puiset pariovet ovat ruskeaksi maalatut. Ulko-ovien sivuja reunustaa pystysuuntaiset, 3-ruutuiset ikkunat ja päällä vaakasuuntainen 2-ruutuinen ikkuna. Puurakenteisilla porrastasanteilla on vaakasuuntaiset, valkoiseksi maalatut puukaiteet. Verantojen edustoilla on betonilaatoitus ja toisen verannan yhteyteen on rakennettu luiska. Ulko-ovet ovat mahdollisesti alkuperäiset.

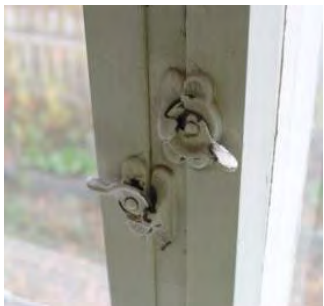
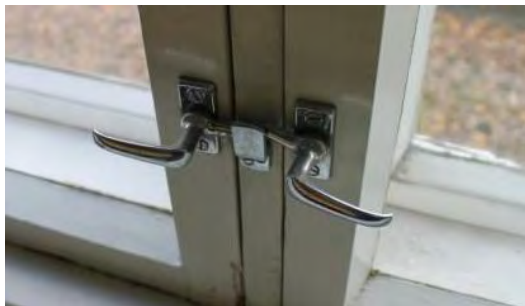
Vanhoja ja mahdollisesti alkuperäisiä ikkunaheloja löytyy rakennuksen länsiosasta (kuvassa vasemmalla). Luokkahuoneissa on uudempia, mahdollisesti 1950-luvulta peräisin olevia ikkunaheloja (kuvassa oikealla).

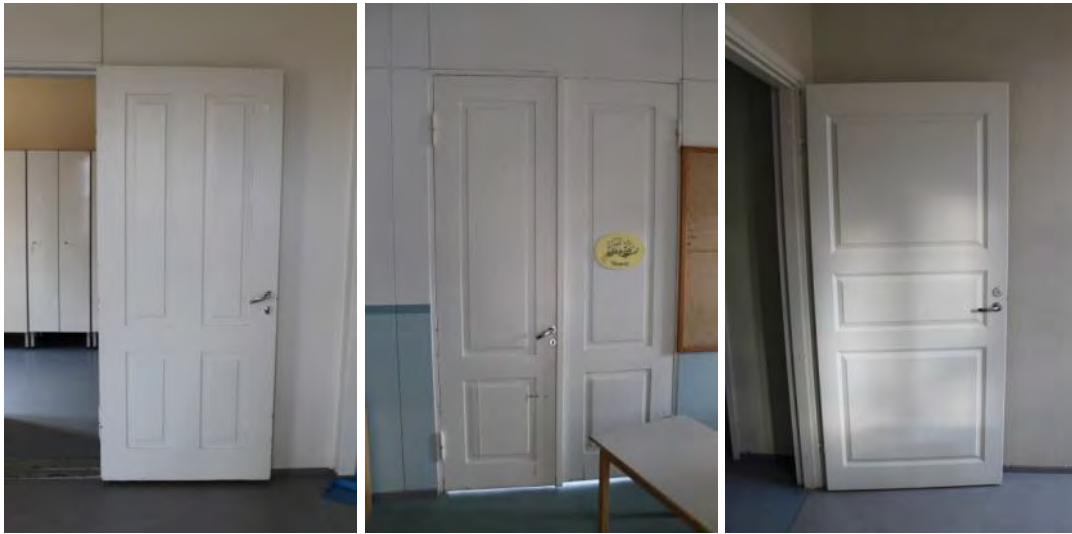
Vanhoja puuovia löytyy muun muassa henkilökunnan työhuoneesta (026) sekä entisistä luokkahuoneista (011 ja 016). Uudemmat ovet ovat ulkoasultaan vanhoja puuovia muistuttavia (kuvassa oikealla johtajan työhuoneen 021 ovi).

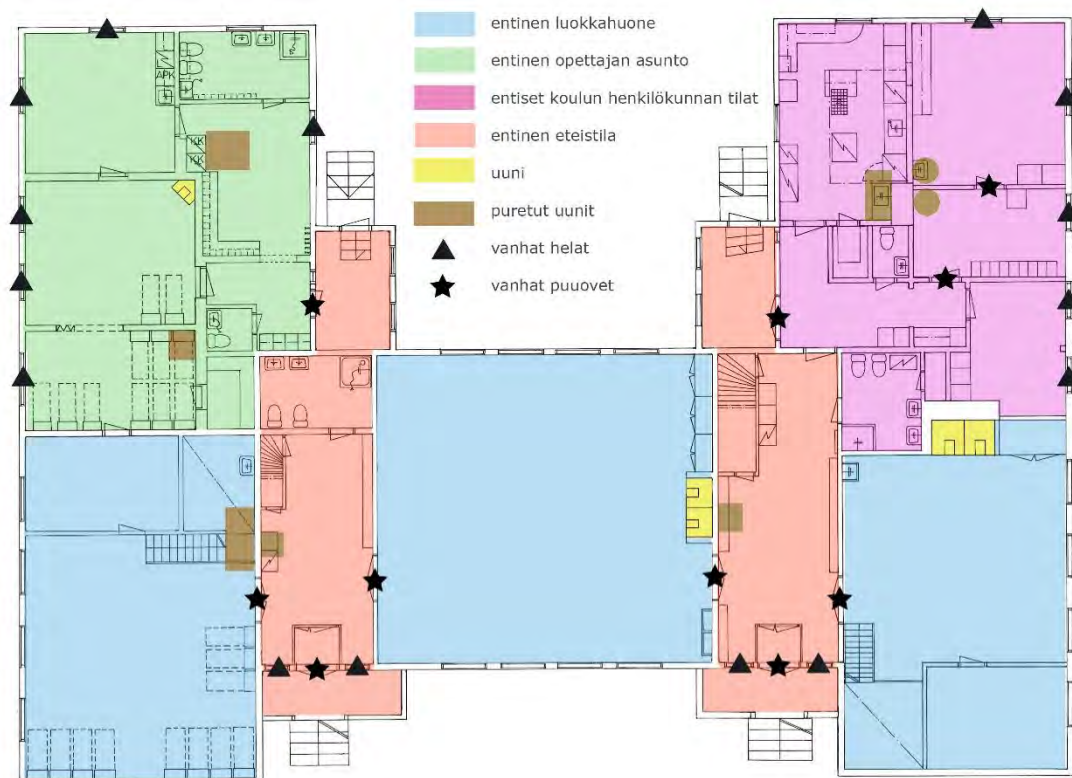
Honkalahden koulun säilyneisyyskaavio.

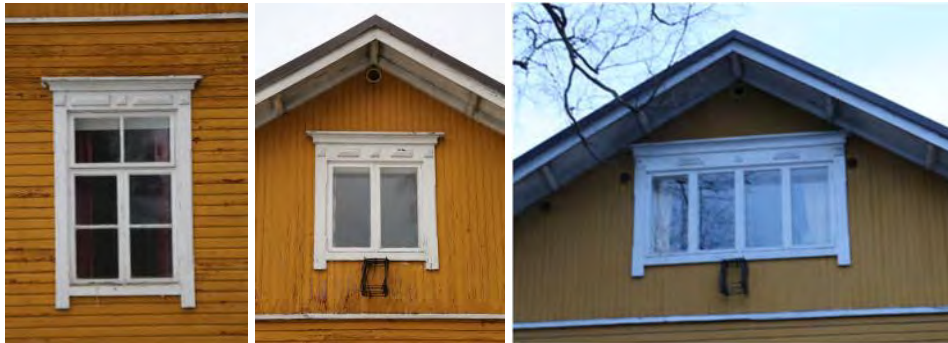
Vasemmalla pääjulkisivujen 6-ruutuinen puuikkuna, keskellä eteläpään ullakkoikkuna ja oikealla pohjoispään ullakkoikkuna.

Sekä etu- ja takapihan puoleisilla julkisivuilla on kuusi 6-ruutuista ikkunaa. Samoilla julkisivuilla on myös kattolyhdyt, joissa on myös 6-ruutuiset ikkunat. Rakennuksen päädyissä on ensimmäisessä kerroksessa 6-ruutuiset ikkunat. Ullakkokerroksessa on eteläpäädyssä 2-jakoinen ikkuna ja pohjoispäädyssä 4-jakoinen ikkuna. Vanhojen puuikkunoiden puitteet ja koristeelliset vuorilaudat ovat valkoiseksi maalatut. Otsalautoissa on empiretyyliset koristeet ja otsalautojen päällä karniisit. Ikkunoiden alaosissa on aukipitämistä varten hakaset. Ullakkokerrosten ikkunoiden alapuolella on vanhat kokoontaitettavat palotikkaat.

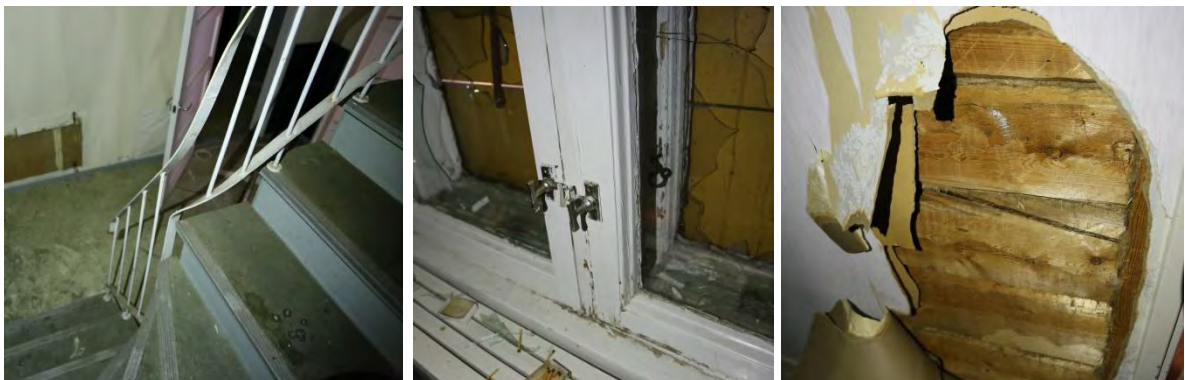
Portaissa on valkoinen metallikaide (vasemmalla). Ikkunat ovat vanhoja puuikkunoita (keskellä). Tapettikerrosten alta on näkyvissä hirsirunko (oikealla).

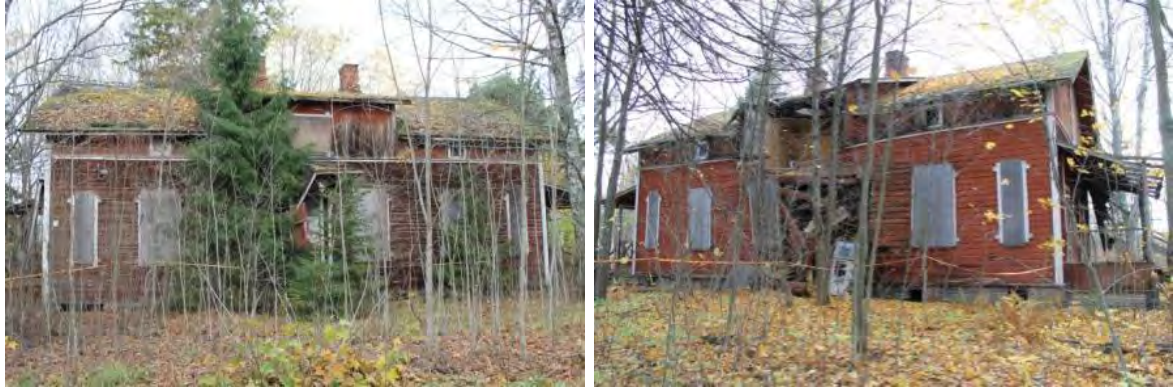
Vasemmalla julkisivu etelään ja oikealla julkisivu pohjoiseen.

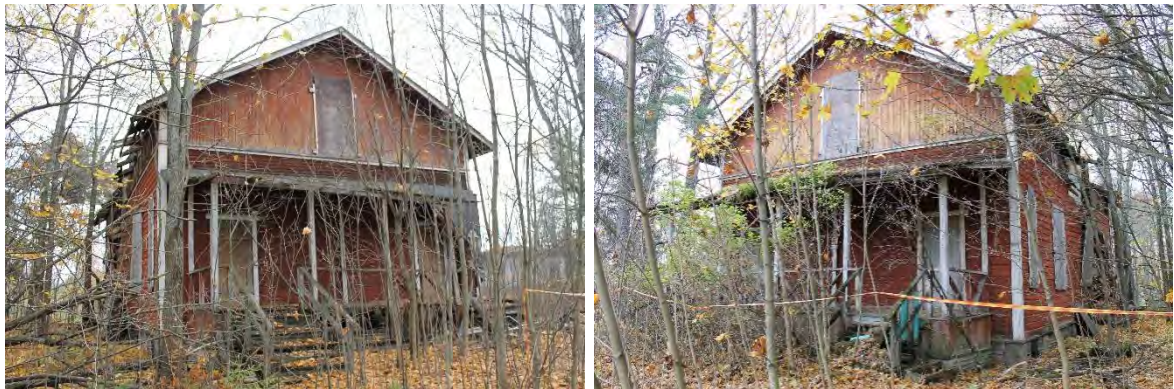
Vasemmalla julkisivu länteen ja oikealla julkisivu itään.

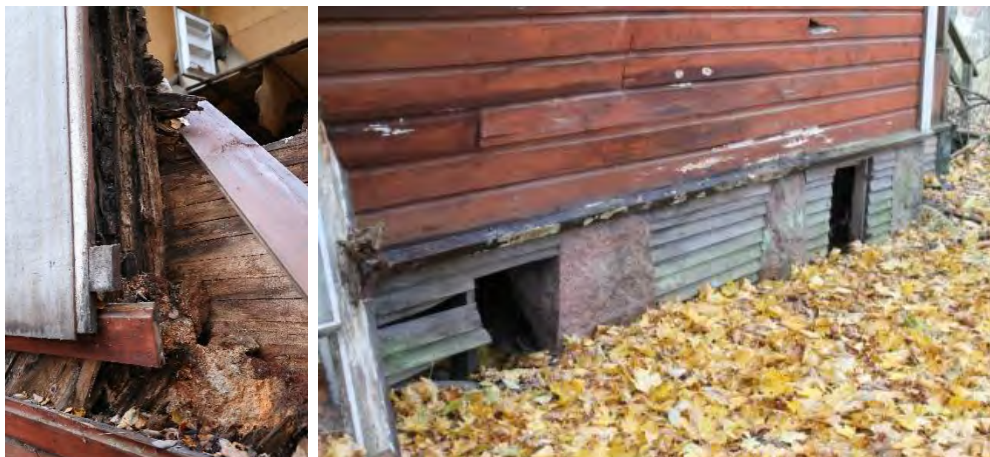
Rakennus on perustettu graniittikivipilareiden varaan. Kivipilareiden väliset aukot on laudoitettu umpeen.

Julkisivut on alakerran osalta vuorattu vaakasuuntaisella ja punaiseksi maalatulla ponttilaudalla. Yläkerran osalta julkisivut on vuorattu pystylaudoituksella.

Romahtaneen julkisivu osalta (vasemmalla) oli näkyvissä rakennuksen seinärakenne. Rakennus on perustettu luonnonkivipilareiden varaan (oikealla).

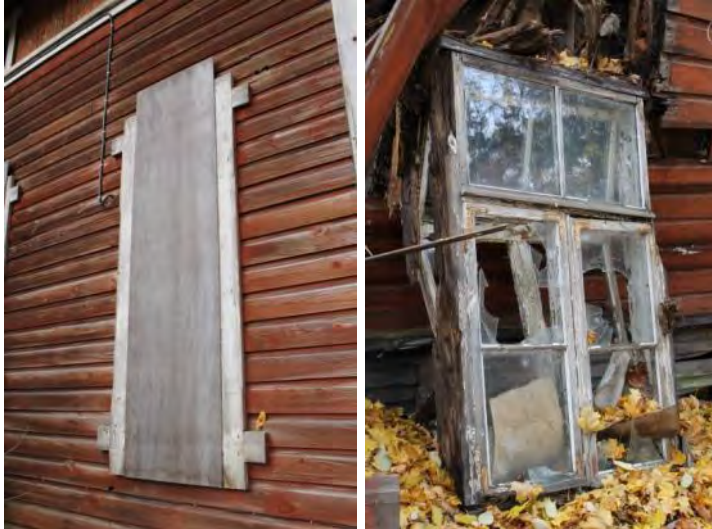
Rakennuksen kaikki ikkunat on levytetty umpeen. Sekä rakennuksen etupihan että takapihan puoleisilla julkisivuilla on molemmissa kuusi korkeaa ja kapeaa ikkunaa. Julkisivujen päissä ikkunat ovat muita ikkunoita kapeammat. Kapeat ikkunat ovat 3-ruutuiset ja muut 6-ruutuiset. Molemmilla pitkällä julkisivulla on lapekattoinen frontoni, jossa on 6-ruutuinen ikkuna. Rakennuksen päädyissä on yläkerrassa korkeat ja kapeat ikkunat.

Rakennuksen kaikki ikkunat on peitetty. Takajulkisivu on osin romahtanut.

Rakennus on osin vaurioitunut ja tuhoutunut ja sen takajulkisivu on osin romahtanut.

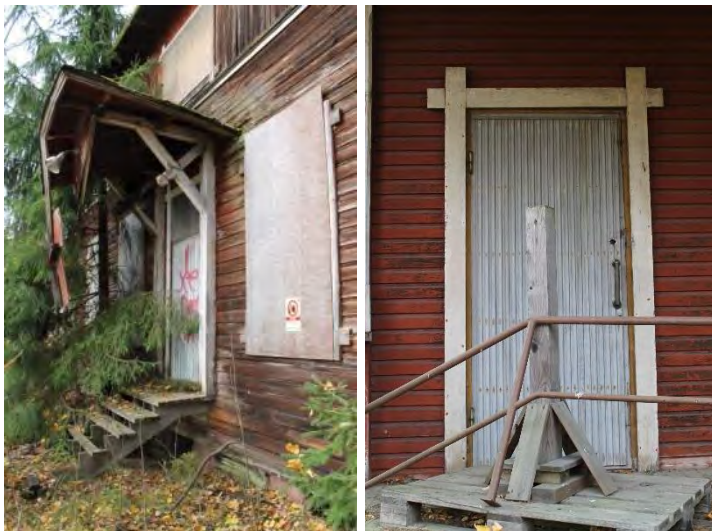
Rakennuksen etupihan puoleisen julkisivun keskellä on yksi sisäänkäynti ja kummassakin rakennuksen päädyssä kaksi sisäänkäyntiä. Päätyjen avokuisteissa on lapekatot ja niissä on ristikkokaiteet. Ulko-ovet itä- ja eteläjulkisivuilla ovat sinertävän harmaiksi maalattuja puuvia mahdollisesti 1950-luvulta. Länsijulkisivun ulko-ovet ovat vanhempaa tuotantoa.

Vasemmallä on etupihan puoleinen sisäänkäynti ja oikealla idän puoleisen sisäänkäynnin ulko-ovi.

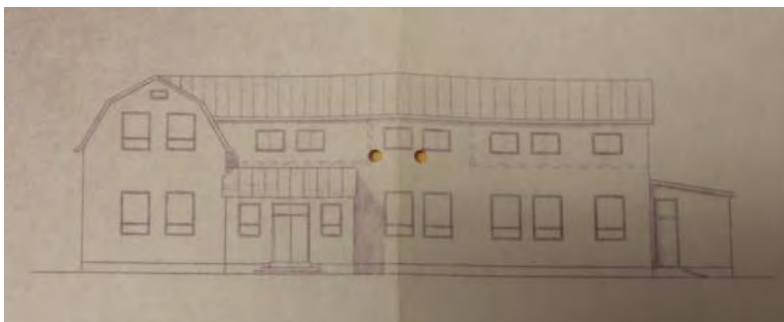
Kerholan merkittävin muutos sen julkisivussa toteutettiin vuonna 1960, jolloin rakennuksen idän puoleista rakennusosaa korotettiin kerroksella ja kattorakenne uusittiin. Suunnittelusta vastasi insinööri Paavo Kärki.

Julkisivupiirroksessa entinen räystääs on merkitty katkoviivoin. (Lappeenrannan rakennusvalvonta)

Työselityksen mukaan sisätiloissa vanhat uunit ja palomuurit purettiin ja tilalle laitettiin keskukslämmitysjärjestelmä. Selityksessä on kerrottu, että lämpökeskus tulisi sijoitettavaksi myöhemmin rakennettavan trukki ja autotallin yhteyteen. Lattiat ja välikato aukaistiin, vanha täyte poistettiin ja lattiarakenteet tarkistettiin sekä uusittiin tai vahvistettiin tarvittaessa. Palkistojen tultua kuntoon uusittiin täyte ja lattiaudoitus. Kaikkien ulkoseinien sisäpinnoille tuli lisälämmöneristys sekä uusi seinäudoitus. Uusia ulkoseiniä tuli niille osille, joissa räystäitä kohotettiin. Kate uusittiin ja vaihdettiin sileään galvanoituun peltiin. Kaikki ikkunat uusittiin karmeineen. Ovet joko kunnostettiin tai tehtiin huonokuntoisempien tilalle kokonaan uudet.

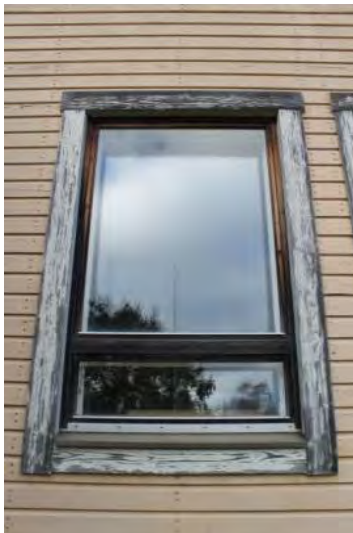
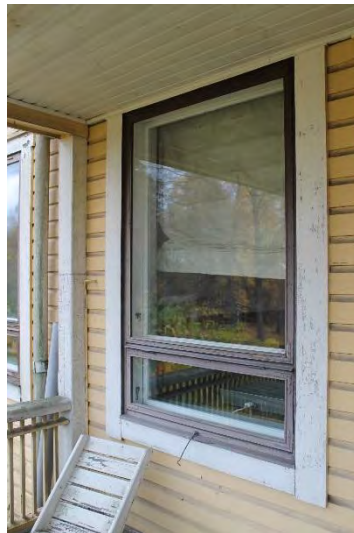
Rakennuksen kaikki ikkunat on uusittu vuonna 1960 silloisten muutostöiden työselostuksen mukaan. Osa sisäikkunoista on uusittu vuonna 1995. Ensimmäisen kerroksen sekä rakennuksen länsiosan toisen kerroksen ikkunat ovat kaksijakoisia siten, että ikkunan alaosassa on matala ruutu. Ikkunat avautuvat yläosistaan. Rakennuksen itäosan toisen kerroksen ikkunat ovat yksijakoiset. Ikkunapuitteet ovat vaaleanruskeat ja listat valkoiset.

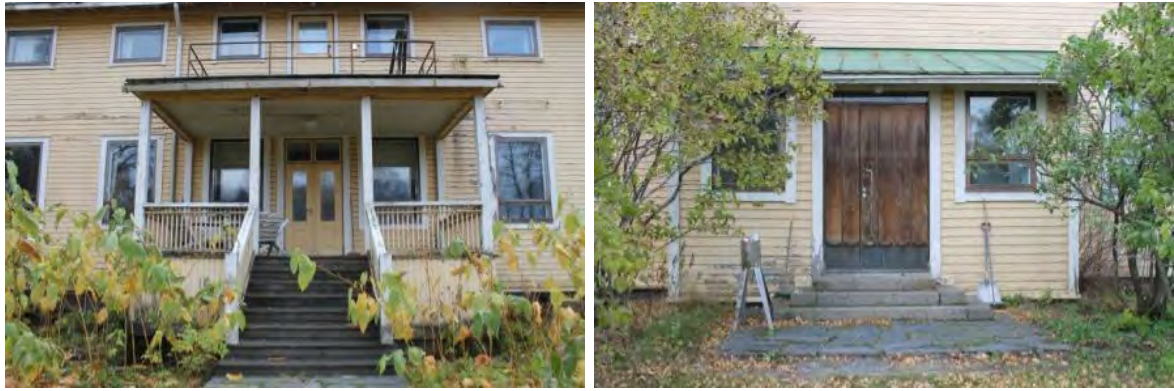
Pääsisäänkäynti sijoittuu eteläiselle julkisivulle etupihan puolelle. Lapekattoisessa verannassa on 2-jakoiset ikkunat ja graniittiset portaat. Edustalla on liuskekiveys. Ulko-ovi on massiivinen ruskea puuovi, jonka alaosassa on kuparinen potkupelti. Takajulkisivulla on avokuisti, jonka katto toimii toisen kerroksen terassina. Takaterassia reunustaa keltainen puukaide ja kattoterassia reunustaa ruskea yksinkertainen metallikaide. Terassin puiset pariovet ovat keltaiseksi maalatut ja ne ovat mahdollisesti alkuperäiset. Yläkerran terassin ovi on uudempaa tuotantoa. Rakennuksen itäosaan sijoittuu keittiön lapekattoinen sisäänkäyntisiipi. Siiven itäjulkisivulla on kaksi ulko-ovea ja eteläjulkisivulla yksi ulko-ovi. Ovet ovat vaaleanruskeaksi maalattuja puuovia. Kaikkien ulko-ovien yläpuolella tai sivulla on pyöreät kupuvalaisimet.

Vasemalla takapihan terassi ja oikealla etupihan pääsisäänkäynti.

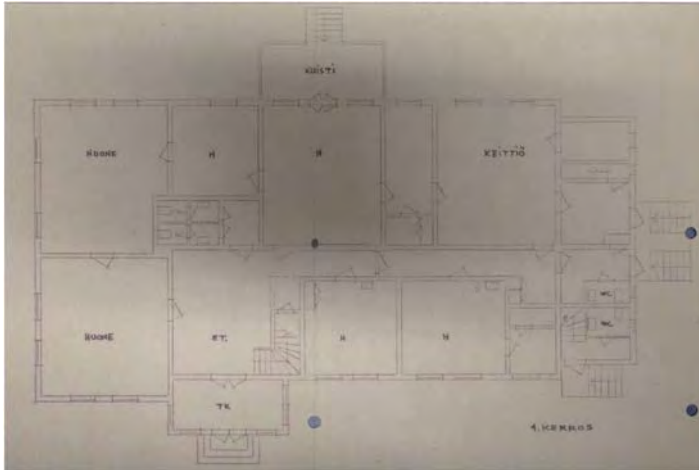
Ensimmäisen kerroksen pohjapiirros vuodelta 1960. (Lappeenrannan rakennusvalvonta)

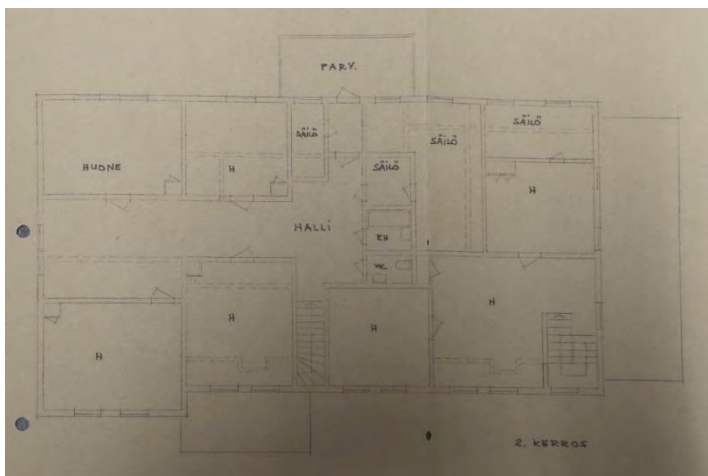
Toisen kerroksen pohjapiirros vuodelta 1960. (Lappeenrannan rakennusvalvonta)

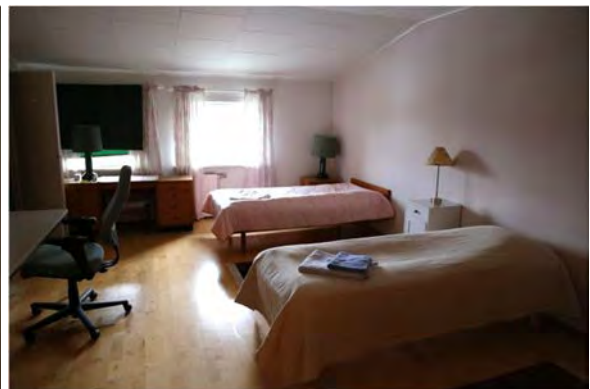
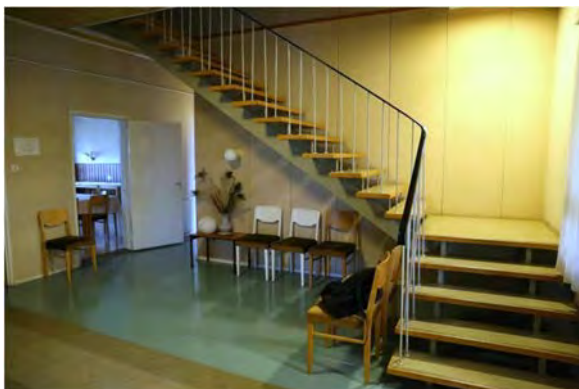
Pääsisäänkäynnistä saavutaan avaraan eteisaulaan, josta on porrasyhteys toiseen kerrokseen. Portaat ovat metallirunkoiset ja niissä on puiset askelmat. Valkoisissa pinnakaiteissa on musta käsijohde. Vastaavanlaiset portaat on myös Isännöitsijän talossa. Aulassa on puhelinkoppi, jossa on samanlainen tapetti kuin mitä Isännöitsijän talossa. Ensimmäisessä kerroksessa on kuusi huonetta, jotka toimivat kokoustiloina. Lisäksi ensimmäisessä kerroksessa on keittiö, varasto- ja wc-tiloja. Kerroksen kaakkoiskulmassa on porrashuone toisen kerroksen makuuhuoneeseen. Toisessa kerroksessa on 8 pääosin makuutilakäytössä olevaa huonetta. Keskelle sijoittuu aulatila, jossa on biljardipöytä.

Ensimmäisessä kerroksen aulassa on samanlaiset portaat kuin Isännöitsijän talossa.

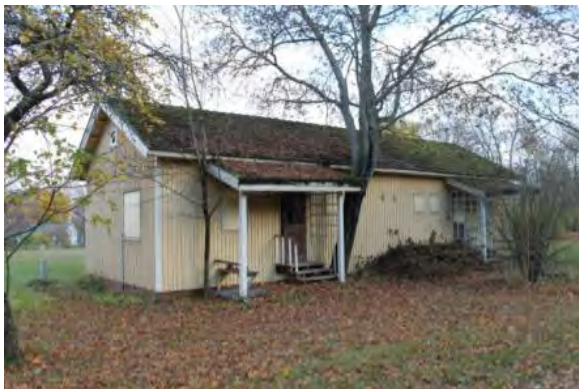
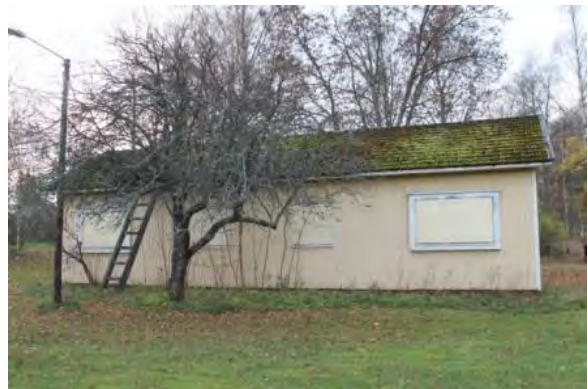
Julkisivut länteen ja itään.

Itäisellä julkisivulla on neljä ikkunaa, joista reunimmaisets ikkunat ovat keskimäisiä leveämmät ja joiden ikkunapuitteet ovat kookkaammat. Ikkunat työntyvät myös muuta rakennusmassaa ulommas. Sisäänkäyntien puoleiselle julkisivulle sijoittuu muita ikkunoita pienemmät ikkunat. Kussakin päädyssä on yksi iso ikkuna ja ullakolla pieni ikkuna. Kaikki ikkunat on peitetty, ullakon ikkunoita lukuun ottamatta. Ikkunapuitteista roikkuvat hakaset, joilla sivuistaan aukenevat ikkunat on saanut pidettyä auki. Ikkunapuitteet sekä nurkka- ja vuorilaudat ovat valkoiseksi maalatut.

Kummallakin asunnolla on oma sisäänkäynti länsijulkisivulla. Sisäänkäyntejä kattaa pieni lapekattoinen ja kahden puupylvään varassa seisova katos, jonka edusta on liuskekiveä. Puurunkoiset ulko-ovet ovat ruskeaksi maalatut ja niissä on ikkunat.

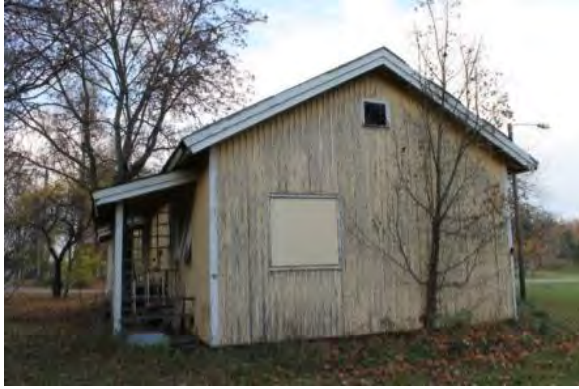
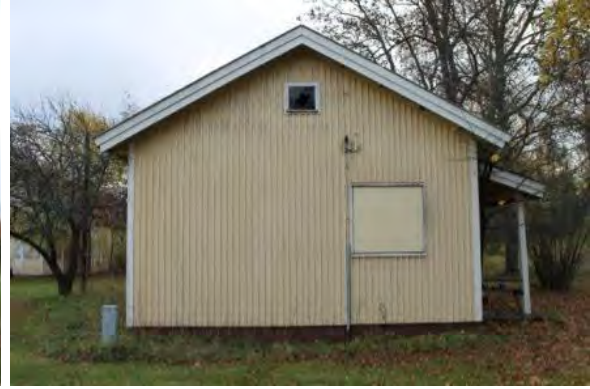
Julkisivut etelään ja pohjoiseen ovat identtiset.

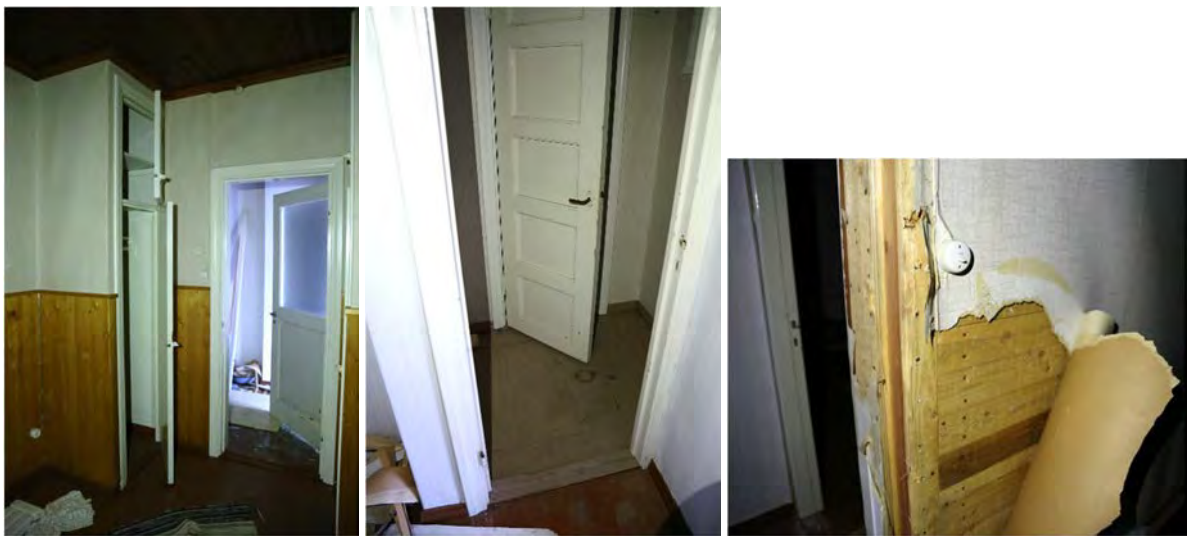
Vasemmalla on tien puoleinen huone. Keskellä on kuvattuna eteisestä pesuhuoneeseen. Oikealla näkyy seinärakennetta.

Pohjoisosan asunnossa on kolme huonetta ja sekä pieni wc- ja pesuhuone. Lautalattia on ruskeaksi maalattu. Seinäpinnoilla on tapetti ja osin Halltex-levy. Sisäkatto on verhoiltu ruskeaksi maalatulla paneelilla. Jokaisessa huoneessa on kiinteitä seinäkaappeja, joissa on puiset peiliovet. Väliovet ovat vanhoja valkoiseksi maalattuja puisia peiliovia.

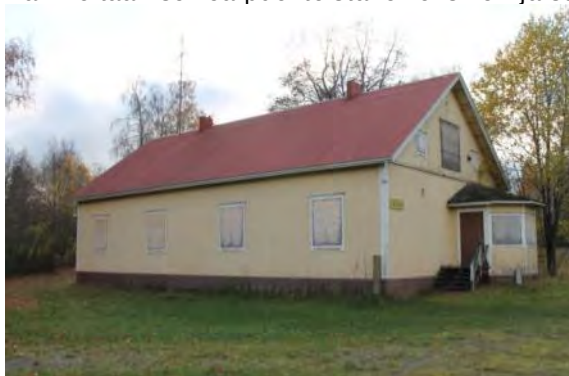
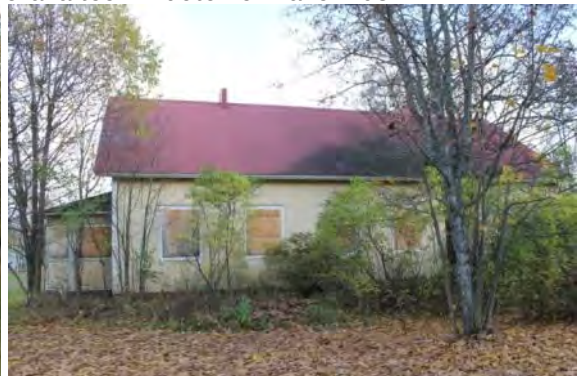
Julkisivut itään ja länteen.

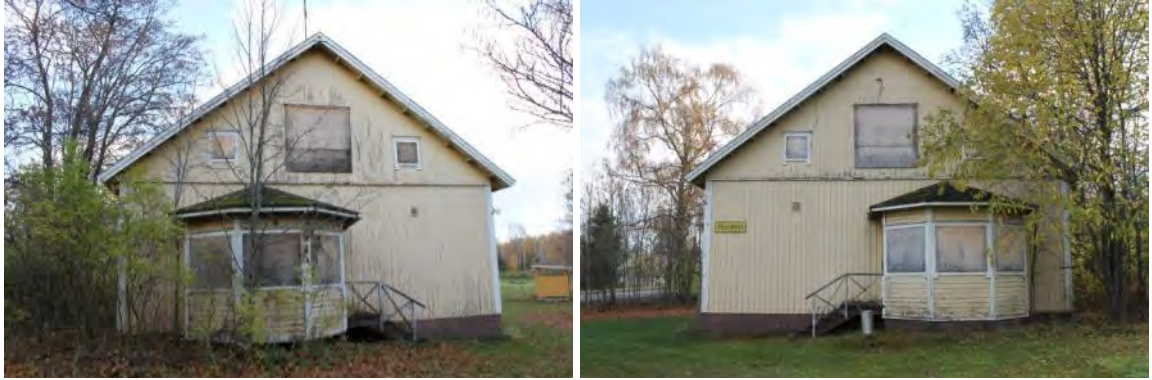
Julkisivut etelään ja pohjoiseen ovat identtiset.

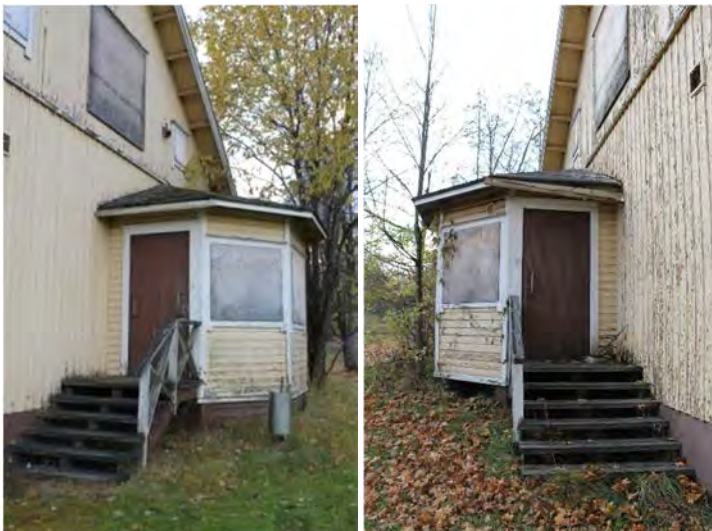
Vasemmallä pohjoinen sisäänkäynti ja oikealla eteläinen sisäänkäynti.

Pääsisäänkäynnit ovat rakennuksen päädyissä. Sisäänkäyntiverannat ovat pohjakaavaltaan mutterin muotoiset ja ne sijoittuvat epäkeskeisesti päätyjulkisivulle. Verannoille johtaa puuportaait. Portaissa on ristikkomalliset puukaiteet. Ulko-ovet ovat ruskeita ikkunattomia vanhoja puuovia.

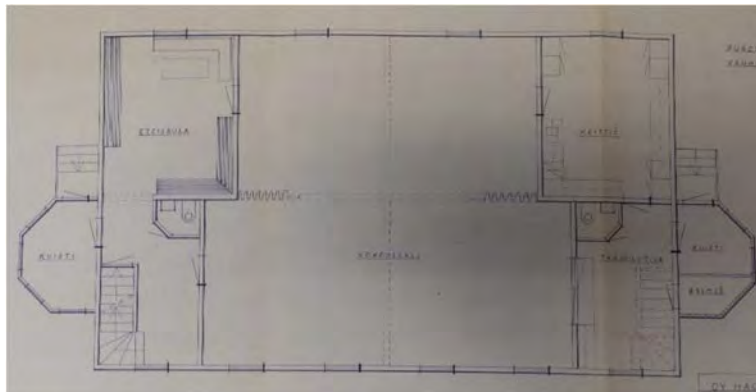
Tallihovin ensimmäisen kerroksen muutospirustus vuodelta 1973. (Lappeenrannan rakennusvalvonta)

Lappeenrannan rakennusvalvonnan arkistosta löytyi muutospirustus vuodelta 1973, jossa rakennuksen tilat on muutettu kerhotiloiksi. Piirustukset vastaavat nykytilannetta.

Rakennuksen sisätilojen pohjarakenne ja pintamateriaalit ovat pääosin 1970-luvun alusta, jolloin rakennus muutettiin asuinkäytöstä kokoustiloiksi. Rakennuksen pääsisäänkäynti sijoittuu rakennuksen pohjoiseen pätyyn. Mutterin muotoiselta kuiltilta on kulku eteisaulaan ja sen yhteydessä olevaan erilliseen eteisaulatilaan. Eteisaulan yhteydessä on portaat yläkertaan sekä wc. Rakennuksen keskiosassa on iso kokoussali ja eteläosassa keittiö ja tarjoilutila. Tarjoilutilasta on oma sisäänkäynti. Toisen kerroksen päädyissä on yhdet huoneet ja keskiosa on avointa tilaa. Pitkillä seinustoilla on varastotiloja.

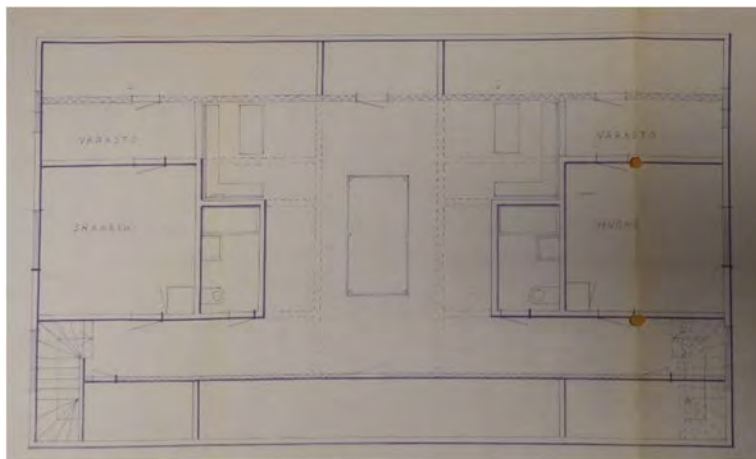
Tallihovin toisen kerroksen muutospirustus vuodelta 1973. (Lappeenrannan rakennusvalvonta)

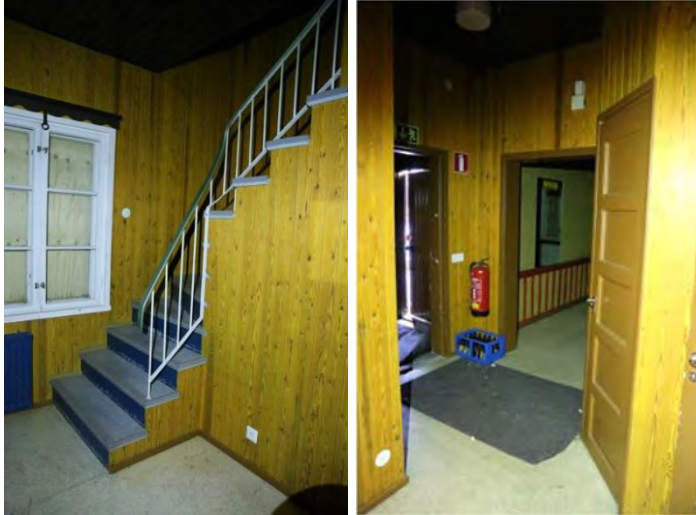
Eteinen on verhoiltu puupaneelilla.

Tallihovin värimaailma on varsin tumma. Lattioissa on kokoussalissa tumma parketti/lamitaatti ja muissa tiloissa muovimatto. Seinillä on eteisaulassa puupaneeli. Kokoussalin ja seinät ovat tapetoidut. Muissa tiloissa seinillä on vihertävä tai vaaleanruskea Halltex-levy. Sisäkatoissa on tummanruskea puupaneeli tai valkoinen laatta. Väliovet ovat vanhoja puisia peiliovia, jotka on maalattu ruskeaksi. Katoissa on loisteputkivalaisimet.
