## HONKALAHDEN SAHAN ASUNTOALUEEN ASEMAKAAVAN MUUTOS JA TONTTIJAKO HONKALAHTI (206), kortteli 44, osa korttelista 43 ja katualuetta.

**HAVAINNEKUVA Honkalahden sahan asuntoalue**

**HONKALAHDEN SAHAN ASUNTOALUEEN ASEMAKAAVAN MUUTOS**

Honkalahten sahan asuntoalueen asemakaavan muutos  
Rakentamishjeisto 24.10.2018

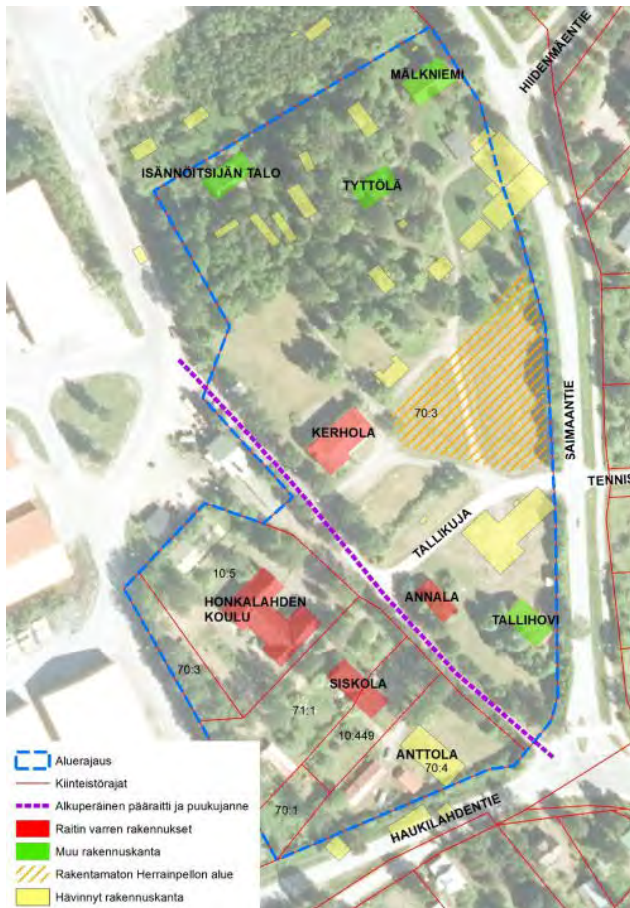
**Kuva 3. Selvitysalueen olemassa olevat rakennukset ja hävinnyt rakennuskanta (Ramboll Finland Oy 2017).**

Saimaantien varsi Mälkniemen ja Herrainpellon välissä. Alueella on hoitamaton niittyä noin 50 metriä x 30 metrin -alue (kuva 4). Aikaisemmin paikalla on sijainnut suuri kokoinen varastorakennus, joka on purettu 1960-luvulla (kuva 3, Ramboll Finland Oy 2017). Niitty on rehevöitynyt ja kasvillisuudeltaan suurruoho- ja heinävaltainen. Sen lajeja ovat mm. koiranheinä, koiran- ja vuohenputki, niittynätkelmä, nokkonen, paimenmatar, pujo ja särmäkuisma sekä tummatulikukka, jonka korkeita tähkämäisiä kukintoja oli alueella useita kymmeniä (kuva 5 ja kansikuva). Tummatulikukka kuuluu Suomessa muinaistulokaslajeihin eli arkeofyytteihin, jotka ovat kulkeutuneet tänne ihmisen myötävaikutuksella jo varhain (ennen 1600-luvun puoliväliä). Sitä tavataan vanhojen asuinpaikkojen tuntumassa. Selvitysalueen koillispuolella sitä kasvaa maakunnallisesti arvokkaaksi perinnebiotooppikohteeksi arvioidulla Hiidenmäen ketoniityllä (Jantunen ym. 1999 ja Sweco Ympäristö Oy 2014), mutta myös Ukonmäen alueen entisillä pelloilla (Pöyry Finland Oy 2016).

Pohjoisosa. Selvitysalueen pohjoisosan rinne on aidatulla tehdasalueella. Talojen pihat ja puutarhat ovat aiemmin ulottuneet sinne asti (kuva 3, Ramboll Finland Oy 2017). Nykyisin alueella kasvaa tiheää nuorta lehtipuustoa ja nuoria mäntyjä.

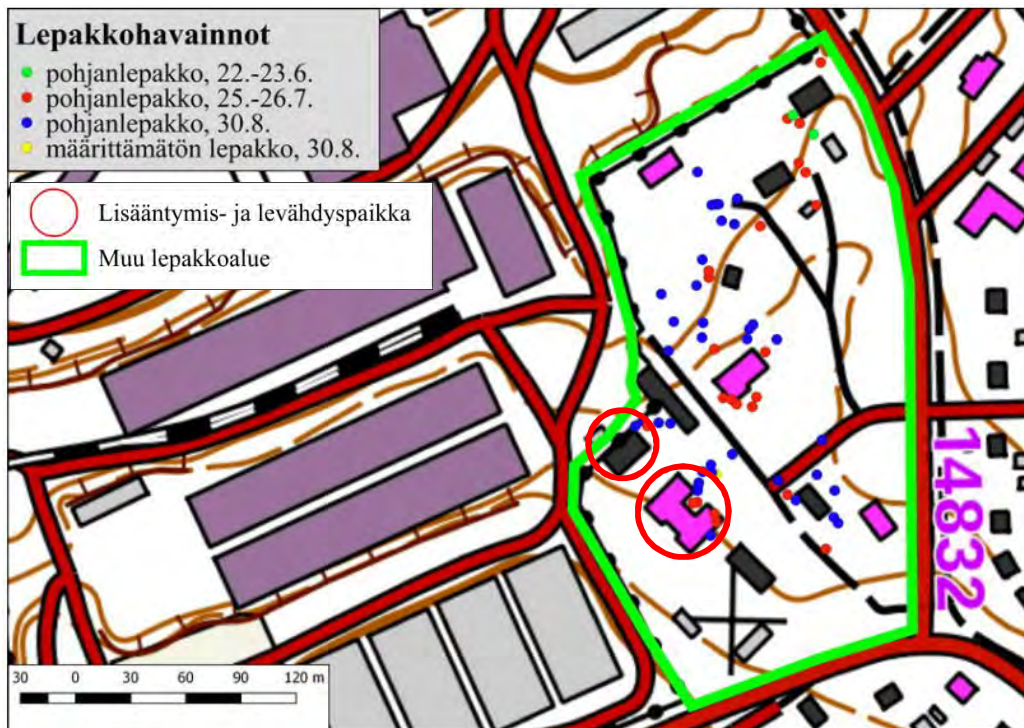
**Kuva 18. Lepakko havainnot, lepakoiden lisääntymis- ja levähdyspaikkoina käyttämät rakennukset ja muun huomionarvoisen lepakkoalueen raja.** Kuva: Kuitunen 2018, muokattu.

varmuudella määrittää lajilleen) (kuva 18). Honkalahden koulun ullakolta löydettiin kolmesta paikasta yhteensä muutamia satoja ulostepapanoita. Havainto viittaa pidempiaikaiseen oleskeluun, mutta ilmeisesti vähäiseen yksilömäärään. Lisäksi koulun luoteispuolella sijaitsevan varastorakennuksen ullakolta löydettiin vähäinen määrä lepakon ulostetta, mikä viitanee satunnaiseen oleskeluun. Ulostehavaintojen perusteella koulurakennus ja sen läheinen varastorakennus ovat lepakoiden lisääntymis- ja levähdyspaikkoja (I luokan lepakkoalue). Muilta osin selvitysalue tulkittiin muuksi huomionarvoiseksi lepakkoalueeksi (luokan III lepakkoalue), sillä lajisto oli tavanomaista (yksi laji; pohjanlepakko) ja yksilömäärä melko pieni (muutamia). Lepakot kuuluvat luontodirektiivin IV(a) liitteen lajeihin kuten myös mm. liito-orava.

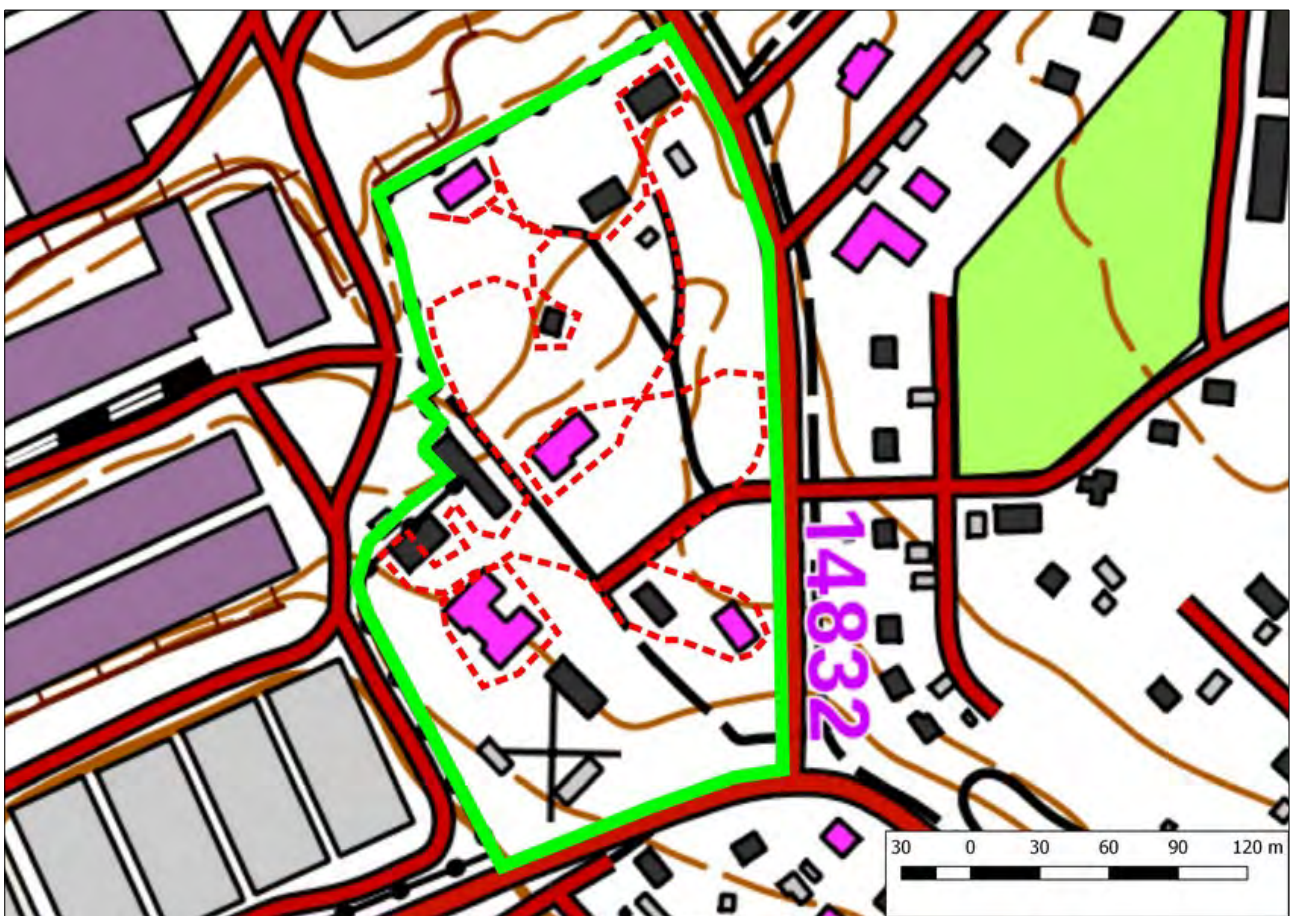
*Kuva 1. Lepakkoselvityksen yhtenäisellä vihreällä viivalla merkitty alue Lappeenrannan Joutsenon Honkalahdessa vuonna 2017. Selvityksessä käytetty kulkureitti (noin 1,6 km) on merkitty punaisella katkoviivalla.*

Reitti kuljettiin läpi jalan pääosin tyynessä/heikkotuulisessa ja poutasäässä 23.6. klo 00.05–2.40 (+10 °C, pilv. 7/8, tuuli W 2–5 m/s), 25.–26.7. klo 23.47–00.42 (+14 °C, 1/8, tyyni) ja 30.8. klo 20.50–21.58 (+17 °C, 8/8, heikko-kohtalainen). Lepakoita havainnoitiin Pettersson D1000X -merkisellä tallentavalla detektorilla. Kartoitusreitillä kuljettaessa detektorilla havainnoitiin jatkuvasti ja

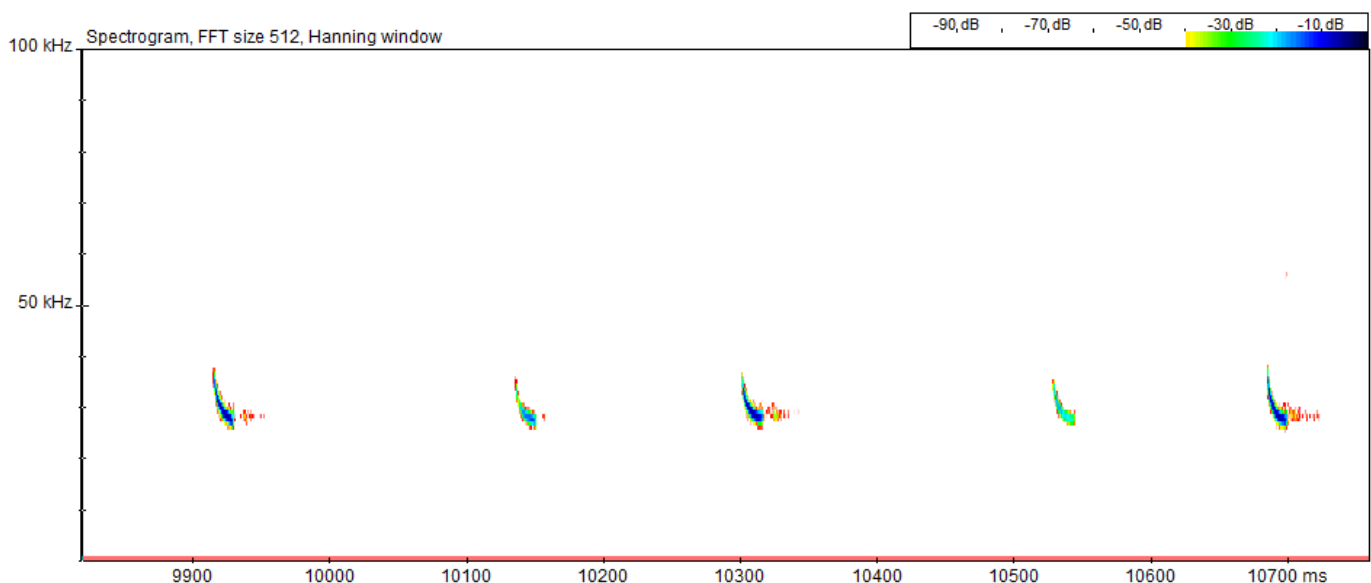
Kuva 2. Esimerkki aukealla saalistavan pohjanlepakon (*Eptesicus nilssoni*) kaikuluotausäänistä Lappeenrannan Honkalahden selvitysalueella 30.8.2017 BatSound 4.1 -ohjelmalla esitettynä. Pystyakseli kuvaa taajuutta kilohertseinä (kHz) ja vaaka-akseli aikaa (mittaväli 100 ms).

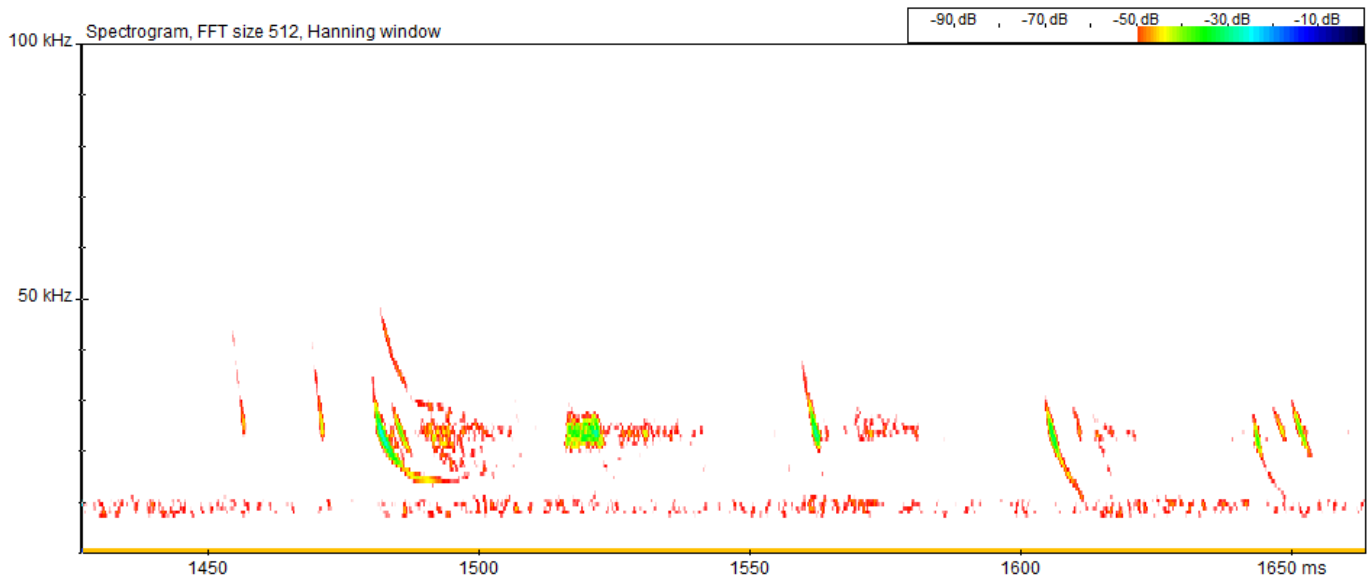
*Kuva 3. Esimerkki pohjanlepakon sosiaalisista äänistä Lappeenrannan Honkalahden selvitys-alueella 30.8.2017 BatSound 4.1 -ohjelmalla esitettyinä. Pystyakseli kuvaa taajuutta kilohertseinä (kHz) ja vaaka-akseli aikaa (mittaväli 50 ms).*

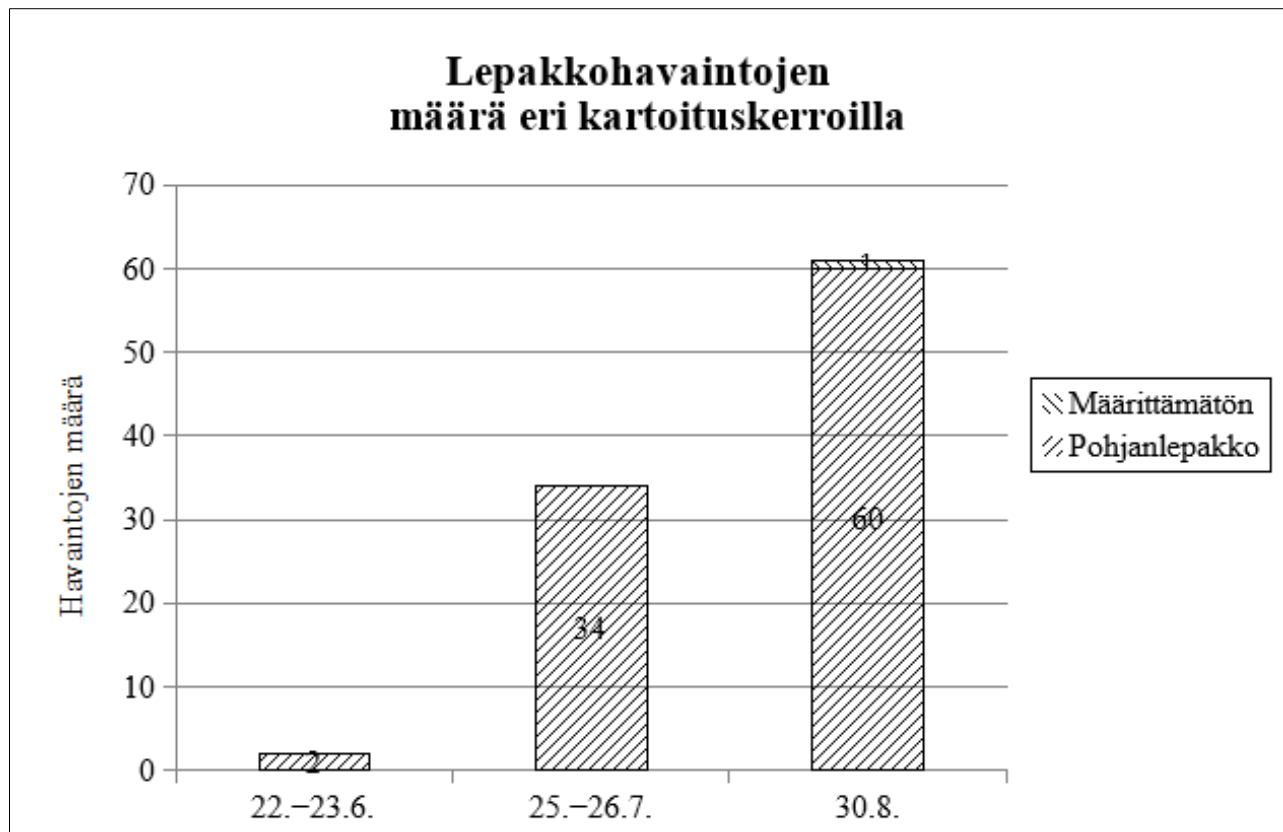
Kuva 4. Lepakkohavaintojen määrä kolmella eri kartoituskerralla Lappeenrannan Honkalahden lepakkoselvityksessä 22.6.–30.8.2017.

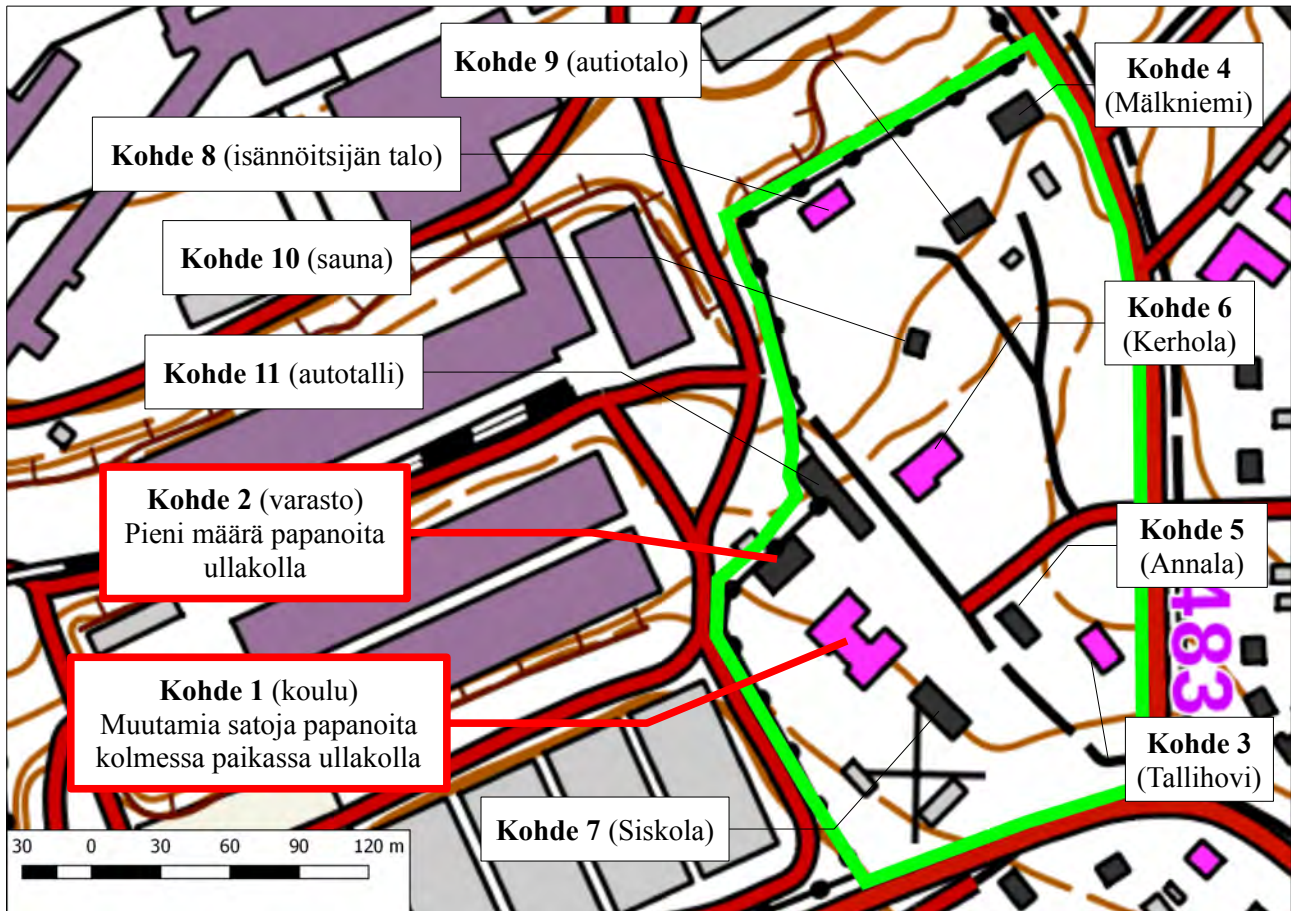
Kuva 7. Papanahavaintojen (7.11.2017) perusteella paikannetut lepakoiden lisääntymis- ja levähdyspaikat (kohteet 1 ja 2) Lappeenrannan Joutsenon Honkalahden lepakkoselvityksessä. Muut tarkistettut kohteet 3–5. Kohteita 6–11 ei tarkistettu. Selvitysalueen rajat on merkitty yhtenäisellä vihreällä viivalla.

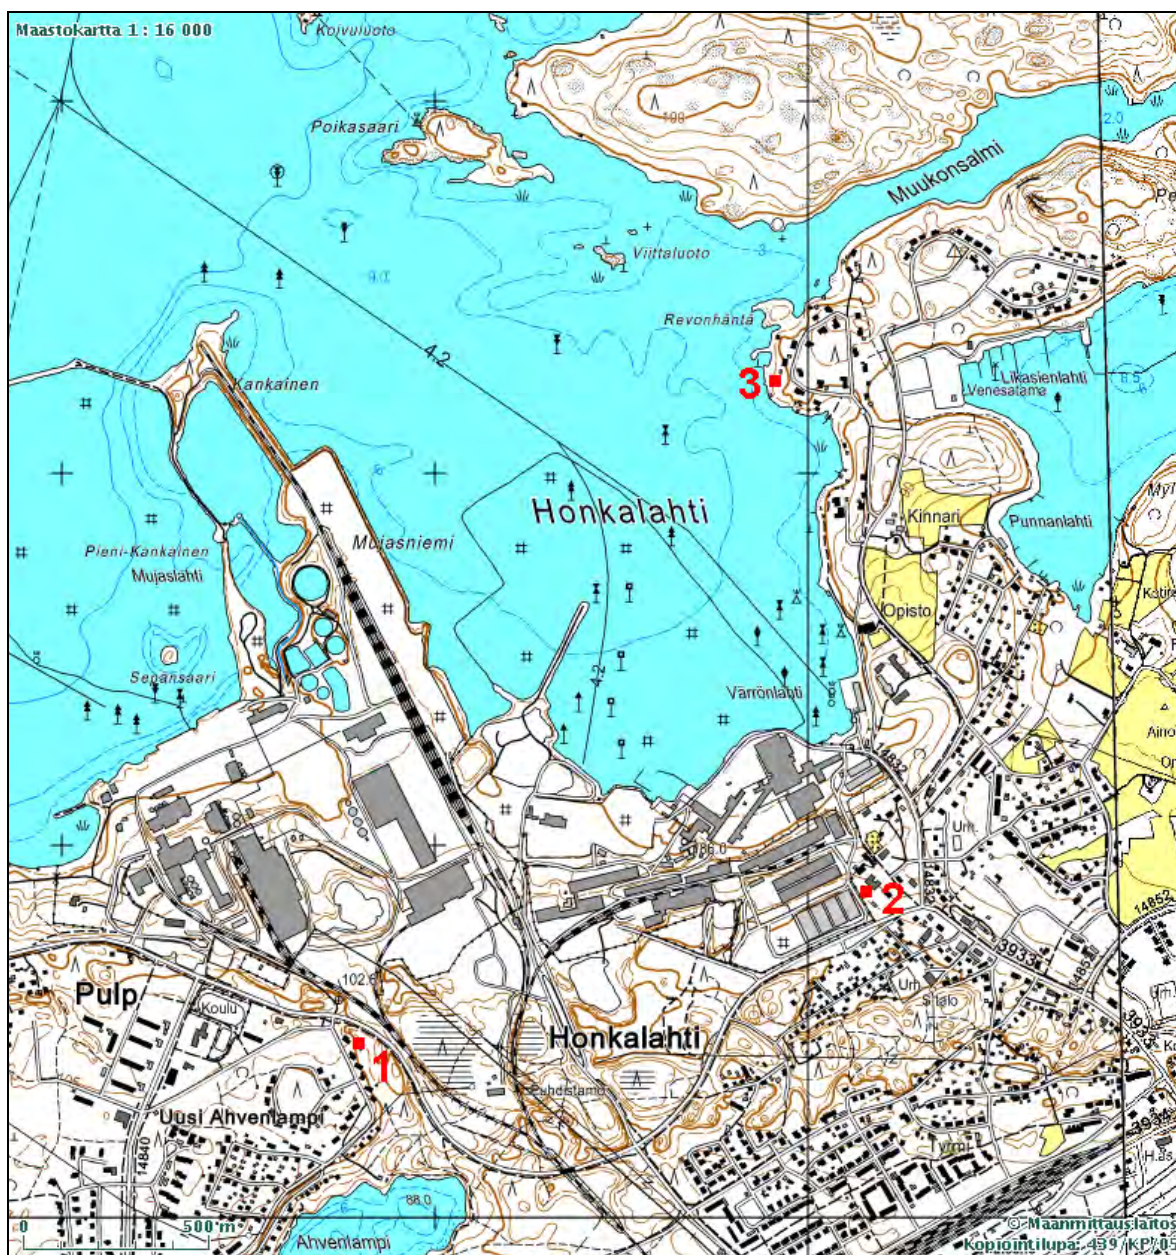
Kuvassa 1 on esitetty kolme sahan ympäristöstä valittua tarkastelupistettä. Pisteissä 1 ja 3 on vakituinen asuinrakennus ja pisteessä 2 päiväkoti.

**Kuva 1.** Tarkastelupisteiden sijainti.

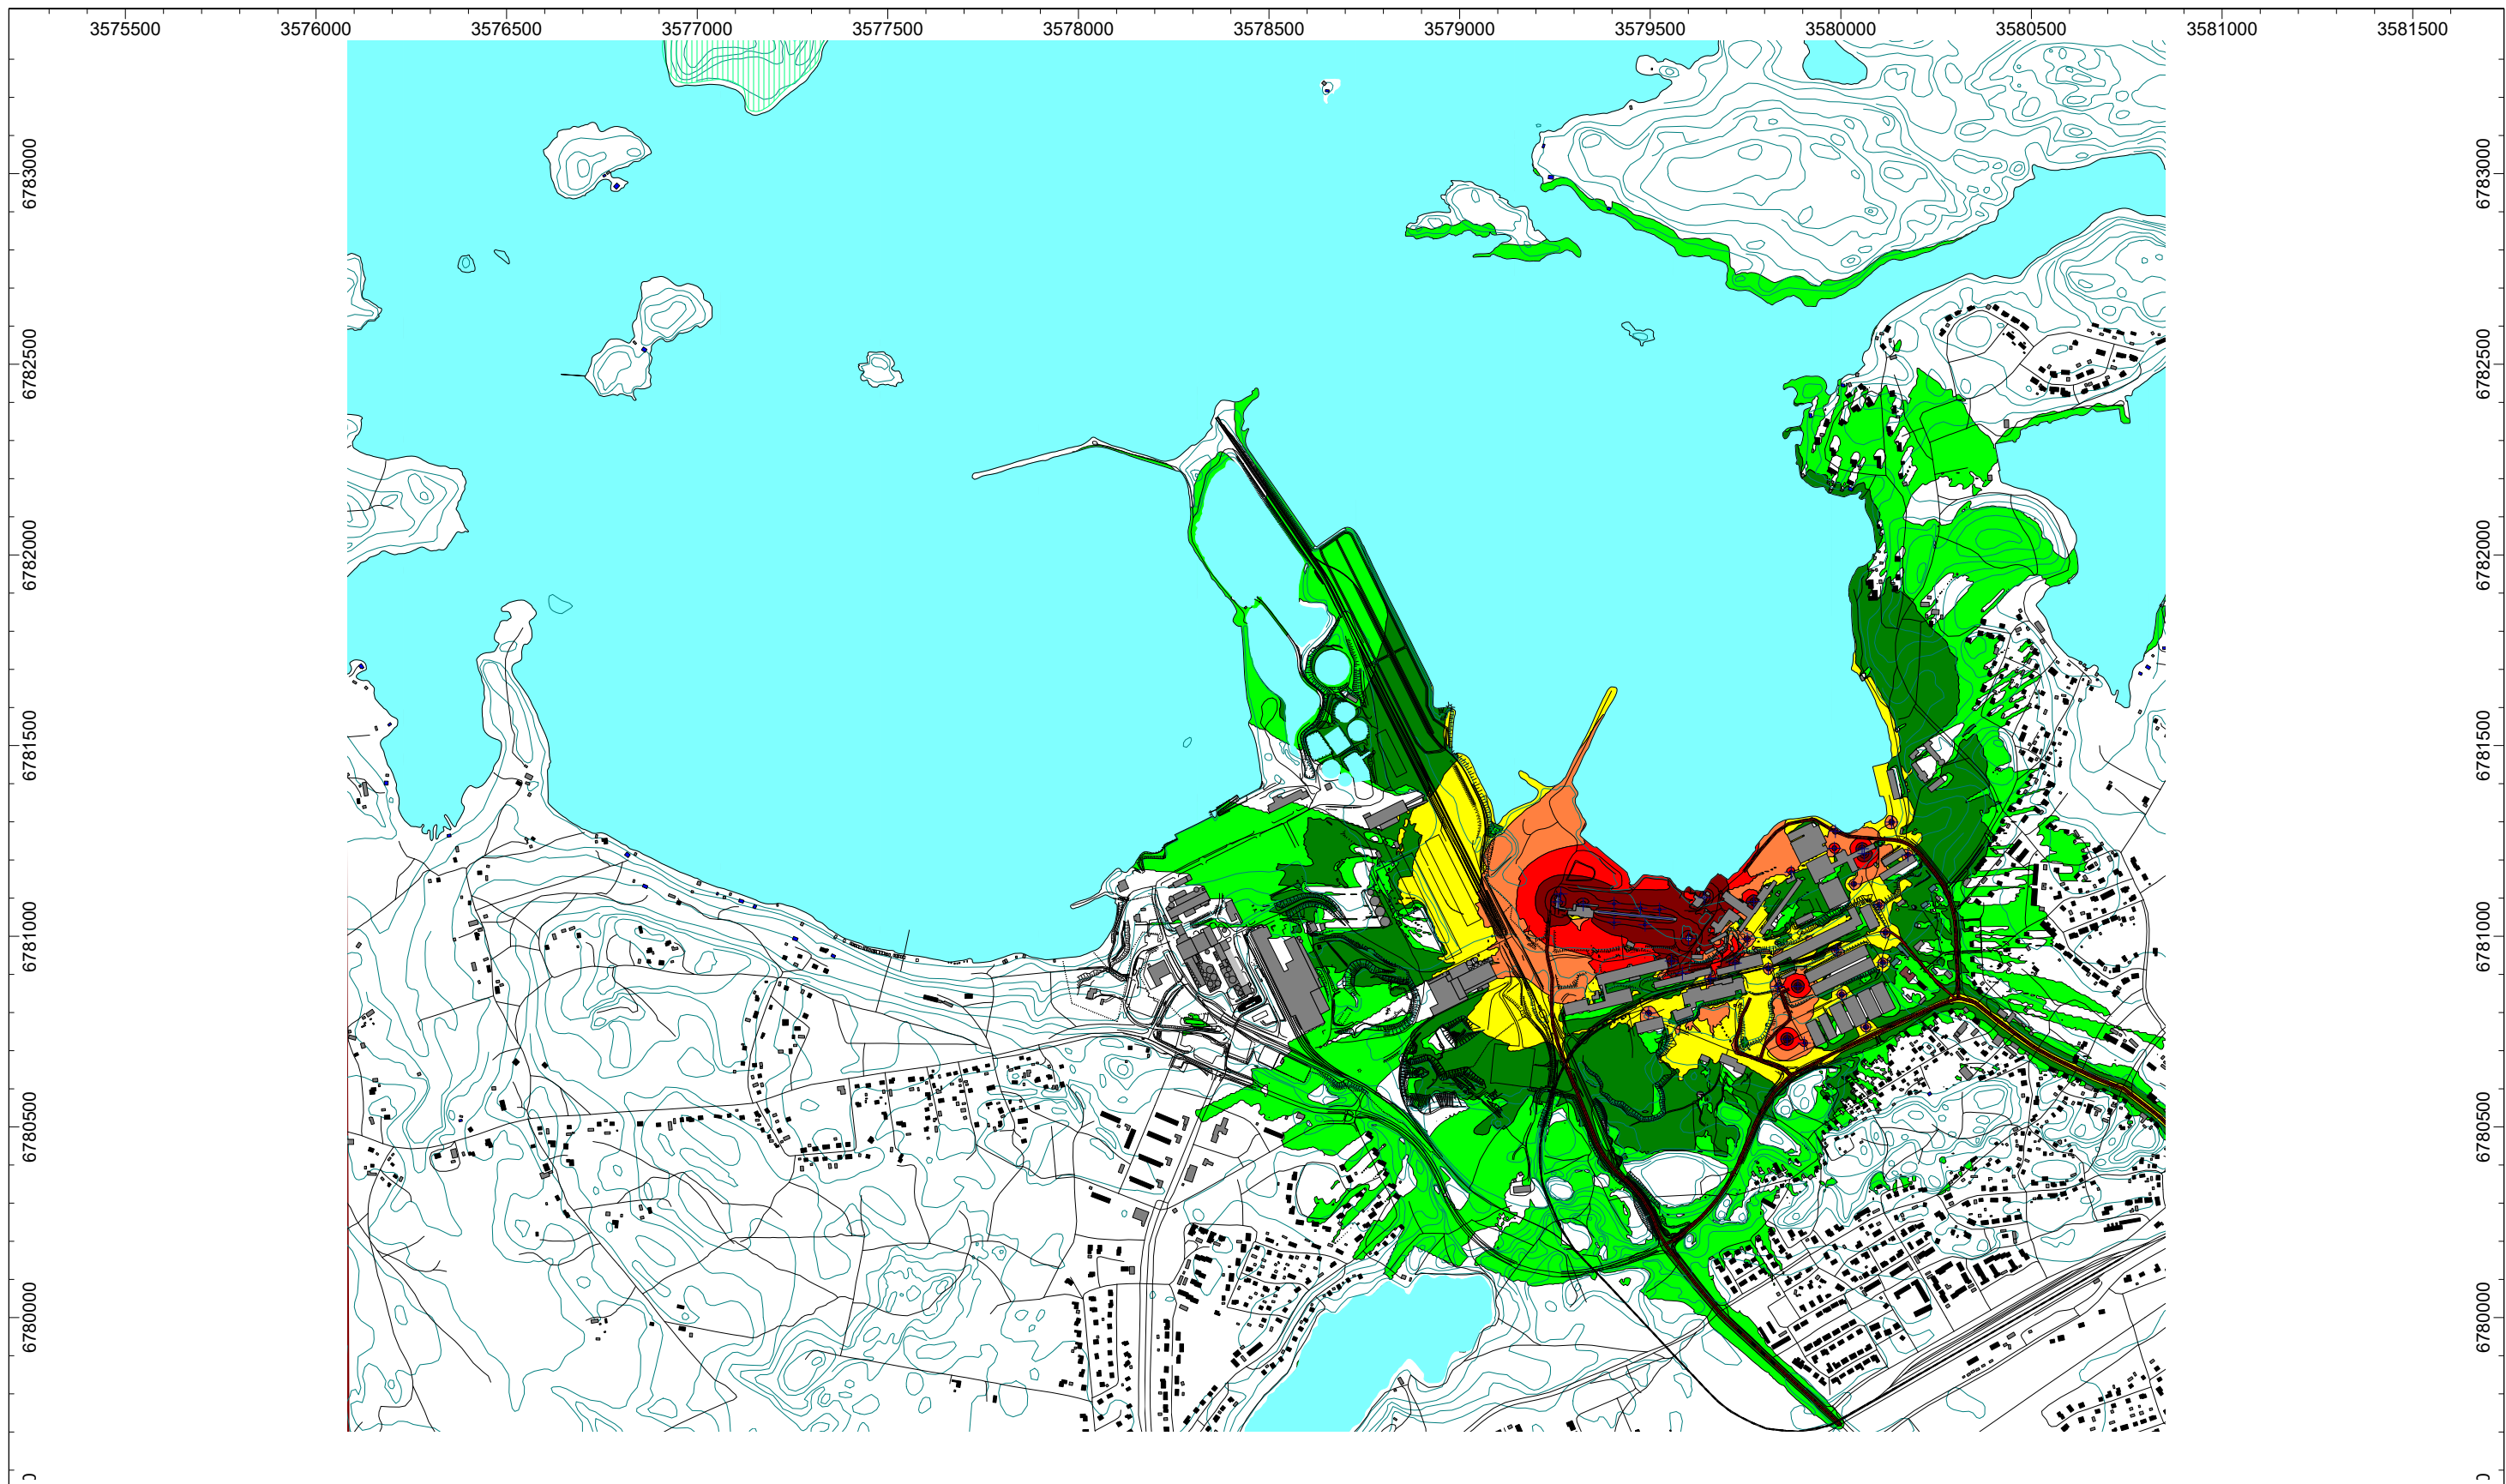
### Liite 1. Stora Enson Honkalahden sahan toiminnan aiheuttama yöajan keskiäänitaso LAeq, 22-7.

Laskentakorkeus 2 m maan pinnasta

Nykyinen tilanne (28.9.2012).

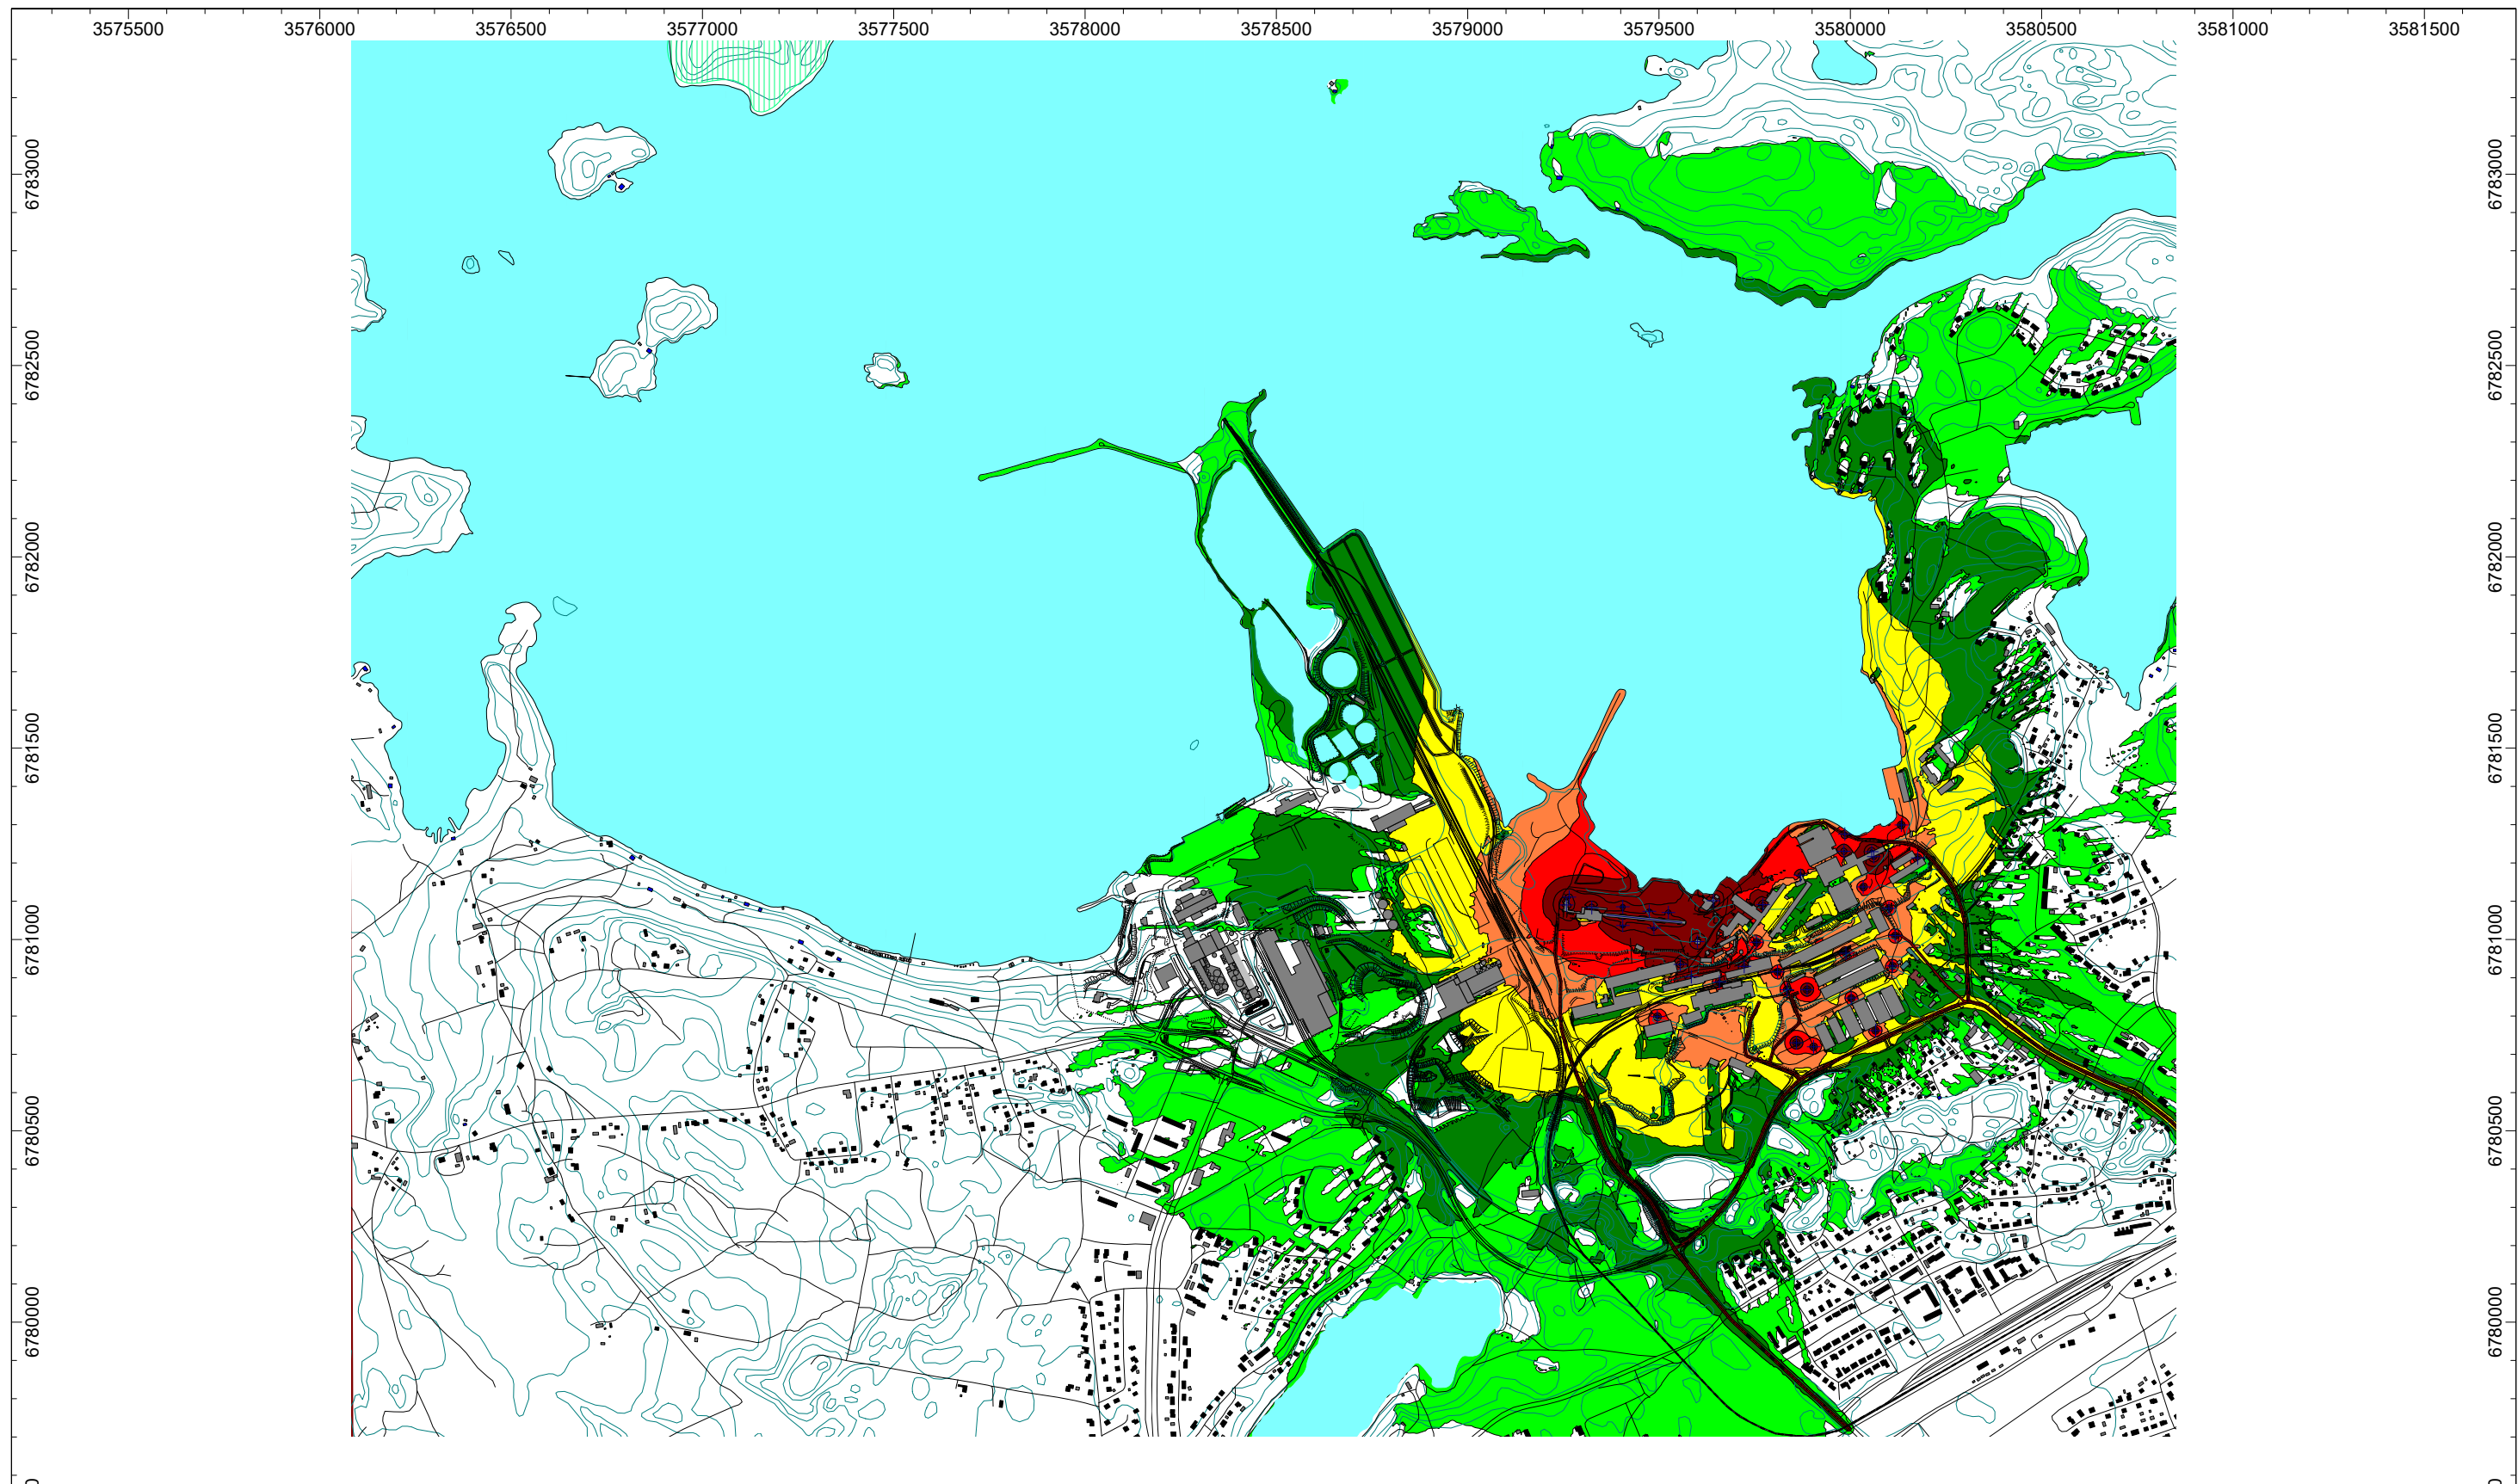
Liite 2. Stora Enson Honkalahden sahan toiminnan aiheuttama yöajan keskiäänitaso LAeq,22-7.

Laskentakorkeus 2 m maan pinnasta

Rev1: tukkien käsittelyä klo 06-23, muu sahatavaraprosessi 24h/vrk (28.9.2012).

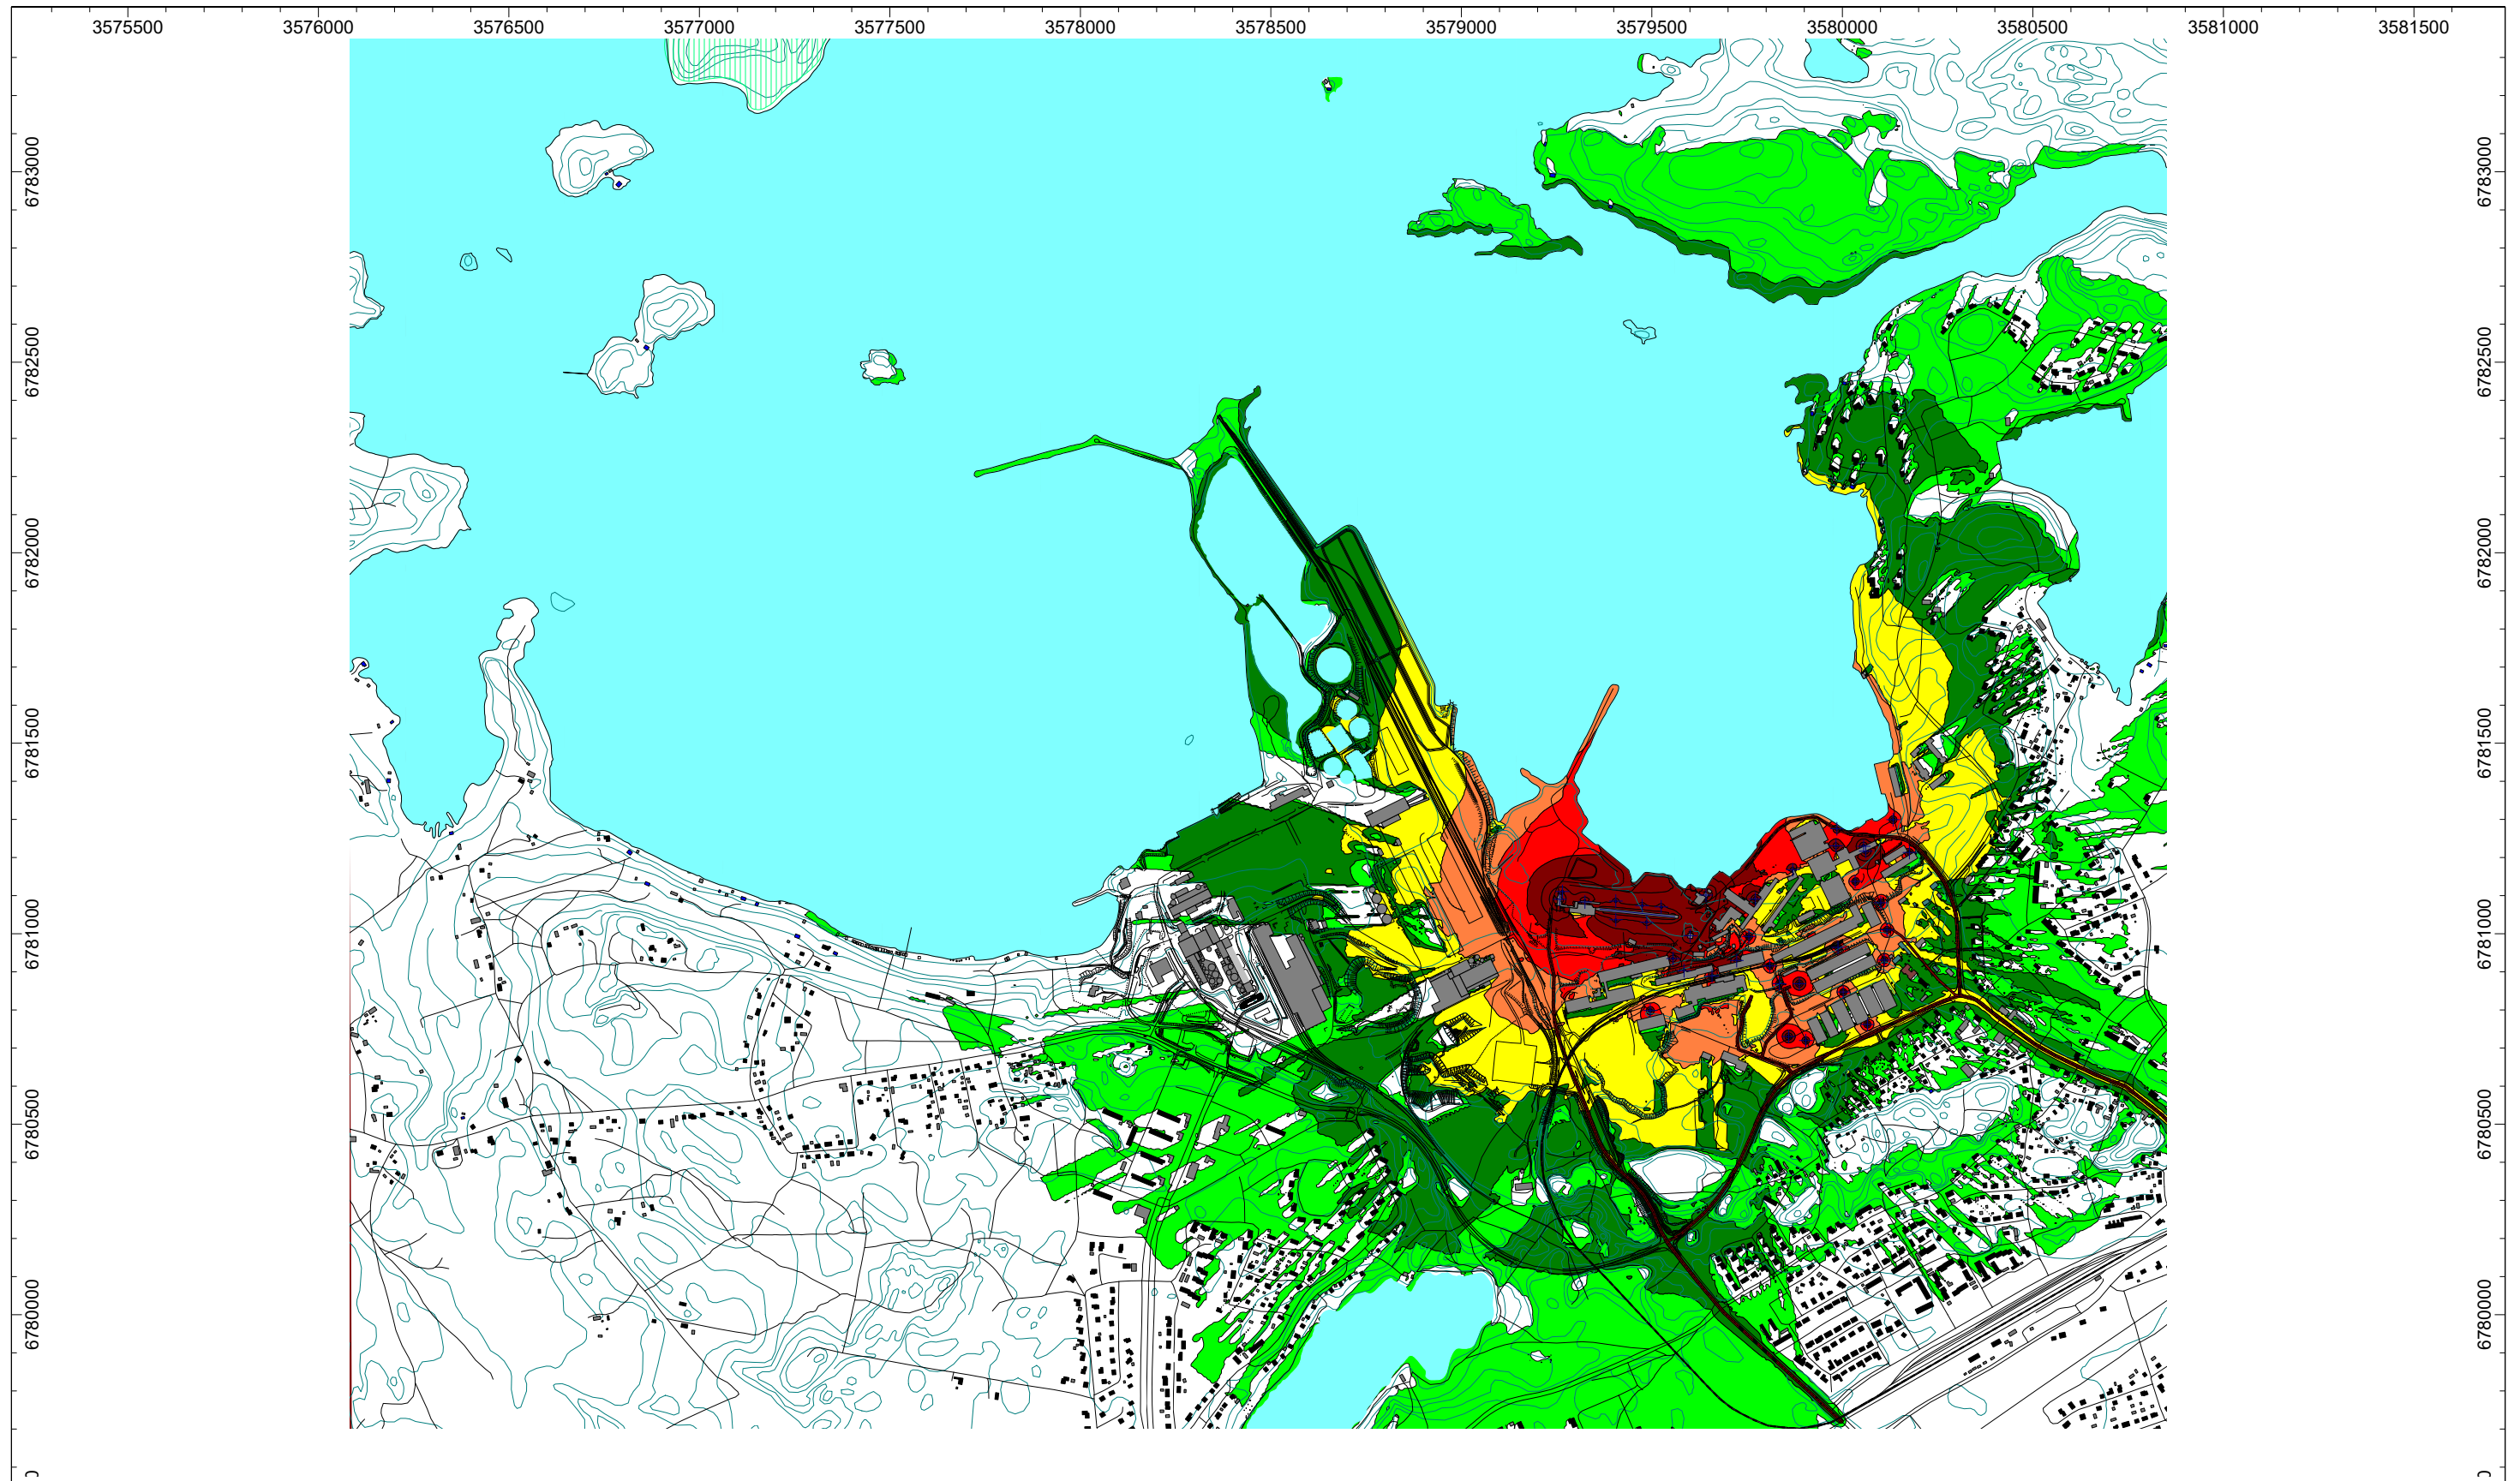
Liite 3. Stora Enson Honkalahden sahan toiminnan aiheuttama yöajan keskiäänitaso LAeq,22-7.

Laskentakorkeus 2 m maan pinnasta

Rev2: tukkien käsittelyä klo 06-01, muu sahatavaraprosessi 24h/vrk (28.9.2012).
