## HONKALAHDEN SAHAN ASUNTOALUEEN ASEMAKAAVAN MUUTOS JA TONTTIJAKO HONKALAHTI (206), kortteli 44, osa korttelista 43 ja katualuetta.

**HAVAINNEKUVA Honkalahden sahan asuntoalue**

**HONKALAHDEN SAHAN ASUNTOALUEEN ASEMAKAAVAN MUUTOS**

Honkalahten sahan asuntoalueen asemakaavan muutos  
Rakentamishjeisto 24.10.2018

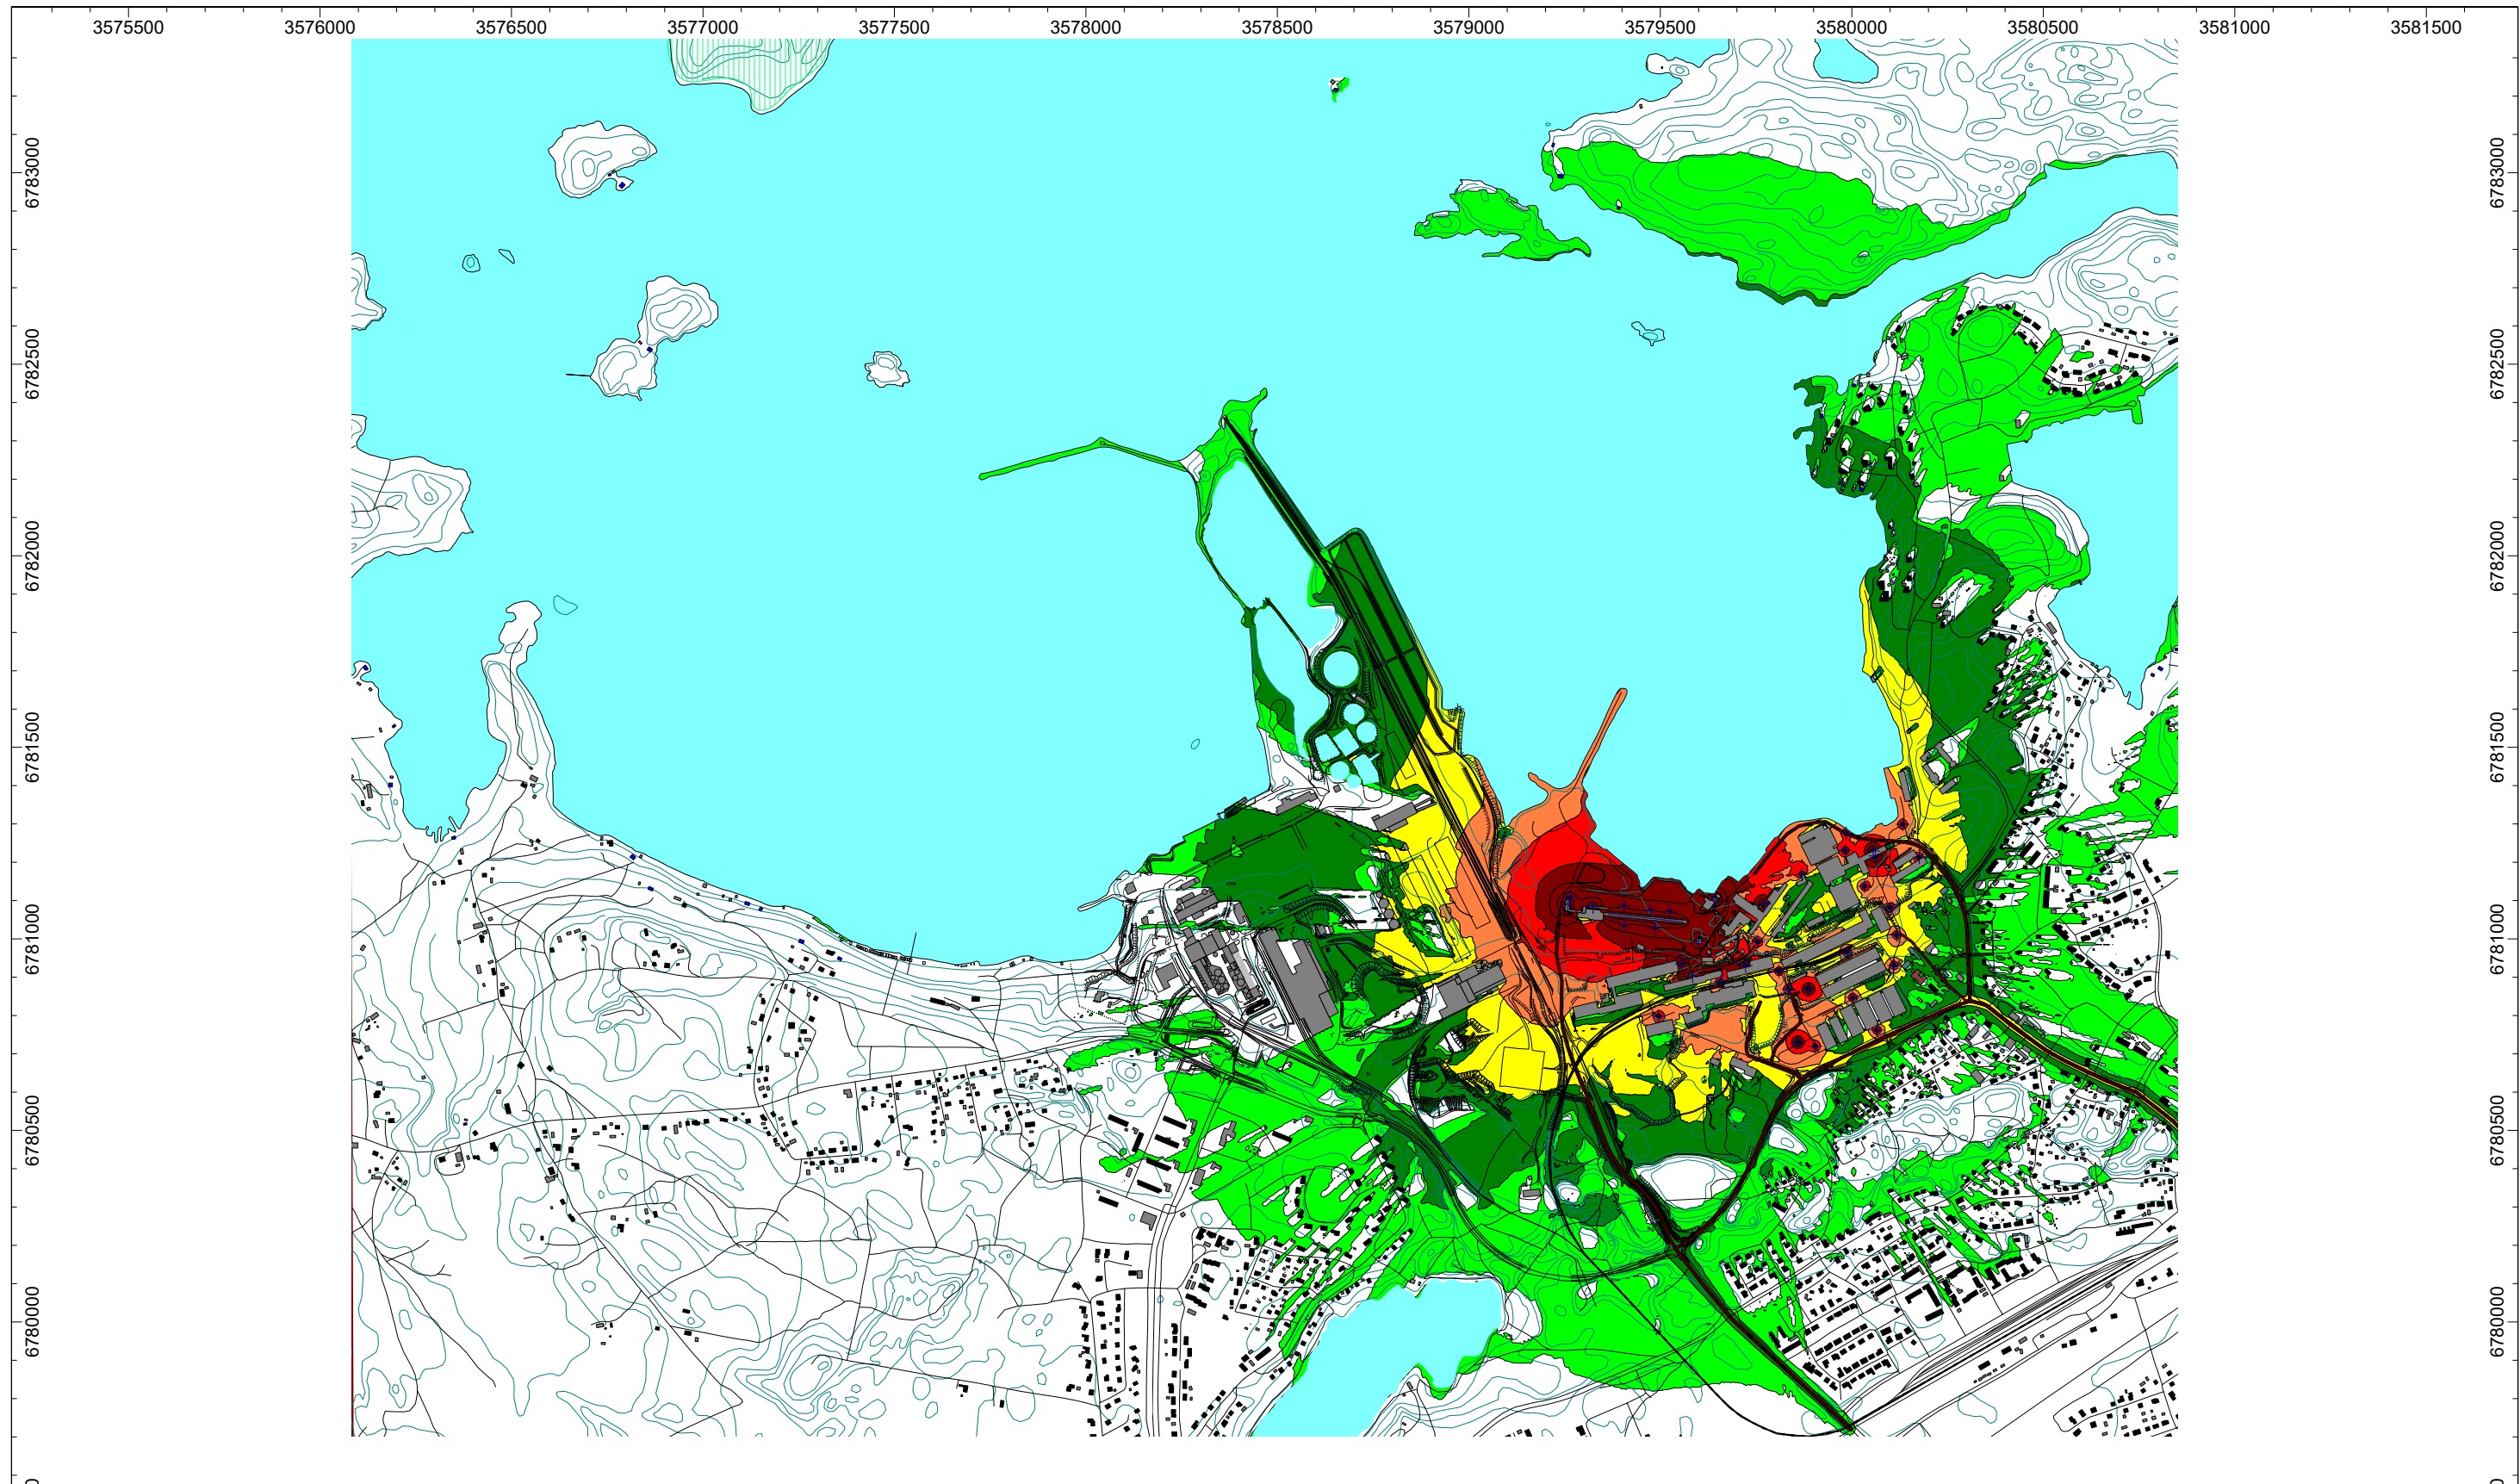
Liite 4. Stora Enson Honkalahden sahan toiminnan aiheuttama yöajan keskiäänitaso LAeq,22-7.

Laskentakorkeus 2 m maan pinnasta

Rev3: sahatavaraprosessi klo 06-01 (28.9.2012).

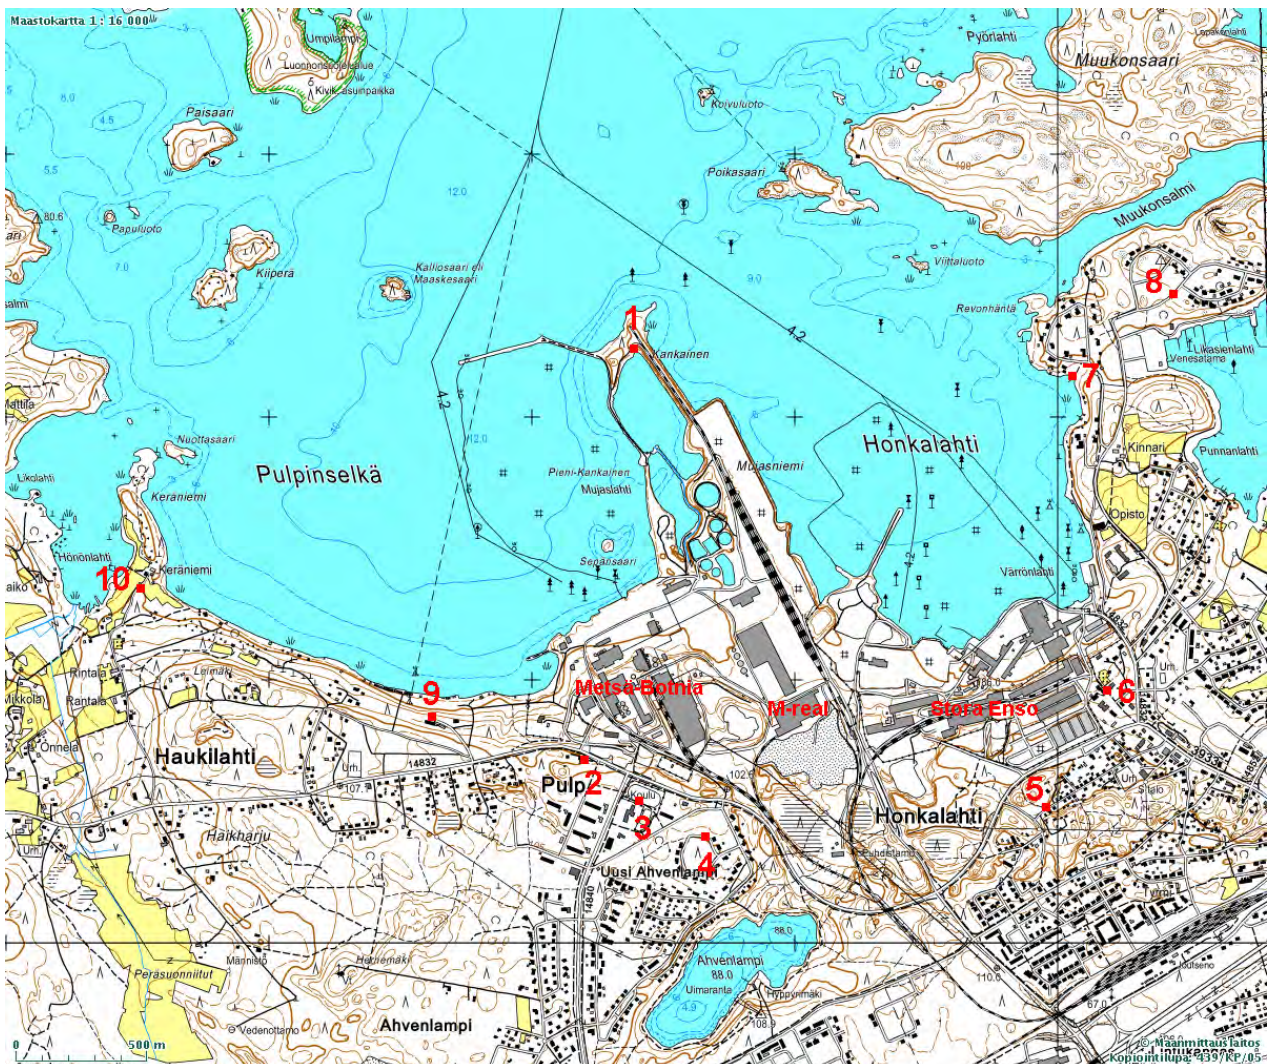
Melumittauspisteen 6 lähellä on seitsemän Stora Enson omistuksessa olevaa asuinrakennusta. Näitä rakennuksia ei ole huomioitu melutasojen tarkastelussa, koska ne eivät ole asuinkäytössä. Kyseiset rakennukset on merkitty melukartoissa turkoosilla. Lisäksi näiden rakennusten vieressä on päiväkotia, joka on merkitty melukarttoihin ruskealla.

Melumittauspiste 3 sijaitsee koulun piha-alueella. Koulu on merkitty melukartoissa päiväkodin kaltaisesti ruskealla.

**Kuva 1.** Sahan (Stora Enso) ja ympäristömelumittauspisteiden sijainti.

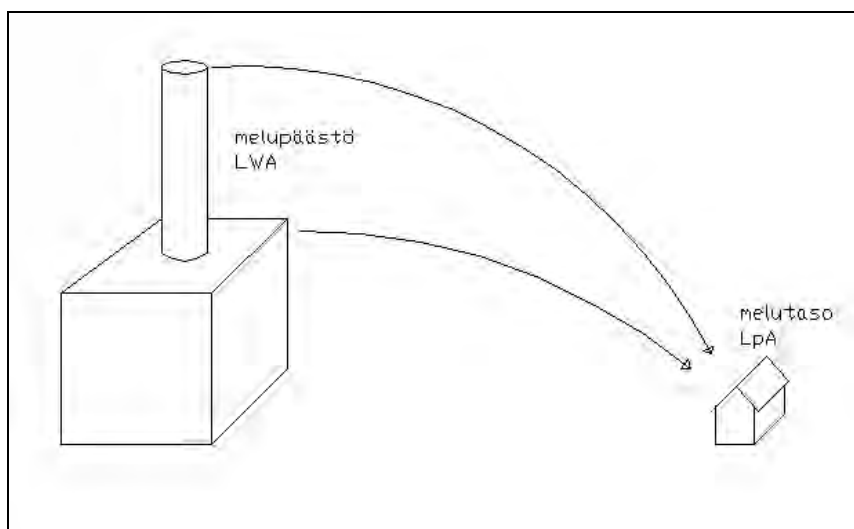
**Kuva 2.** Melun leviäminen lähteestä havaintopisteeseen.

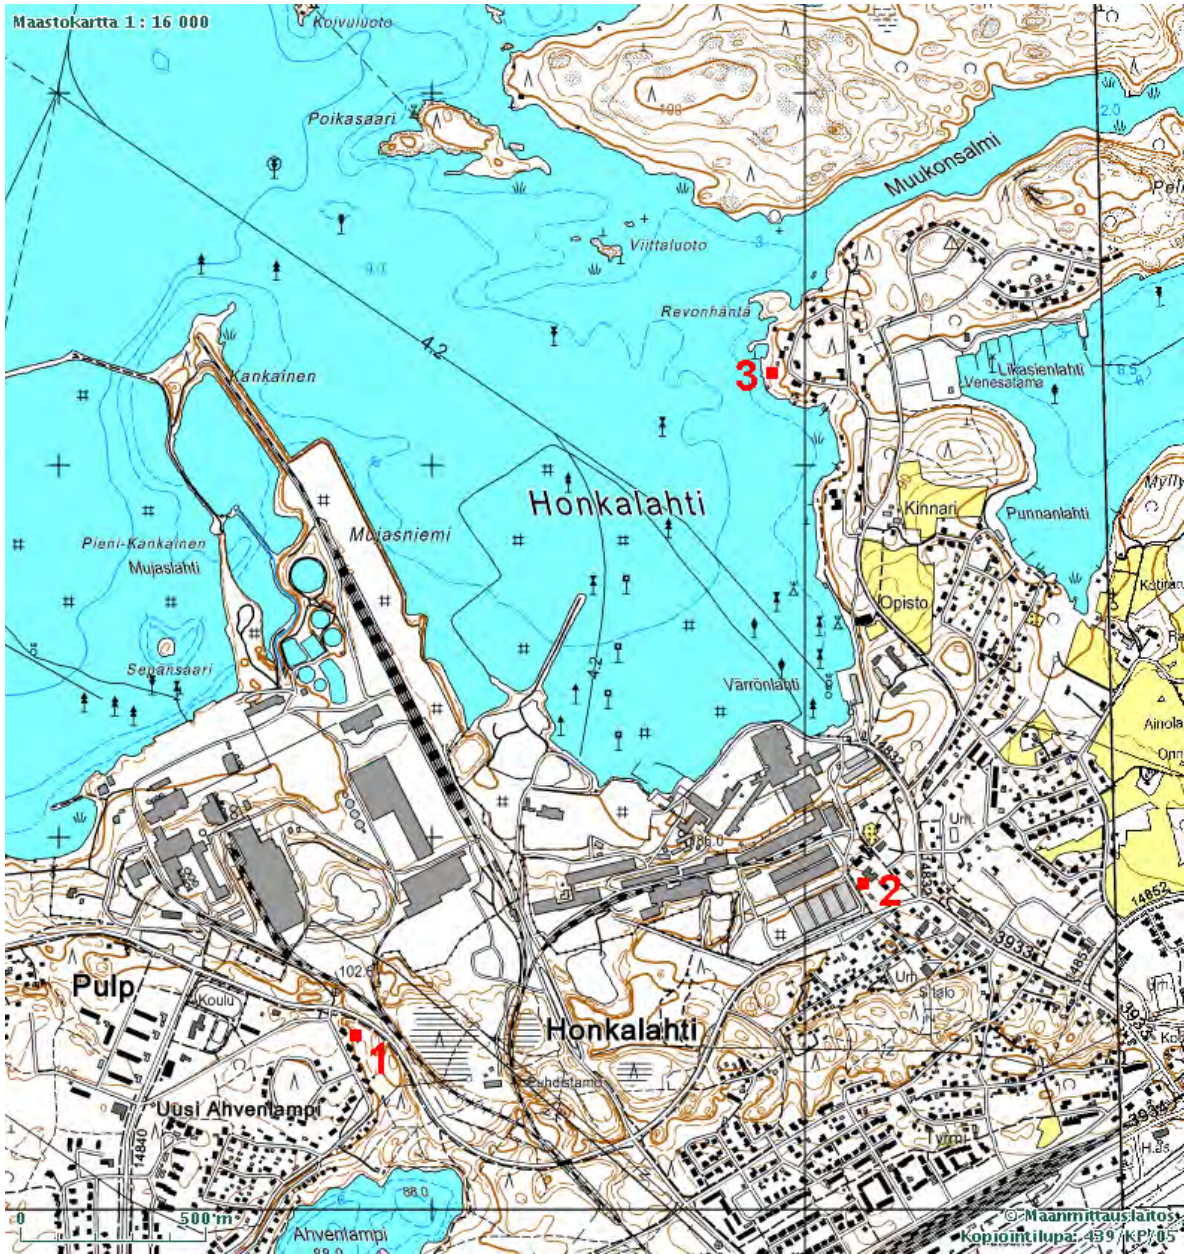
Kuvassa 3 on esitetty kolme sahan ympäristöstä valittua tarkastelupistettä. Pisteissä 1 ja 3 on vakituinen asuinrakennus ja pisteessä 2 päiväkoti.

**Kuva 3.** Tarkastelupisteiden sijainti.

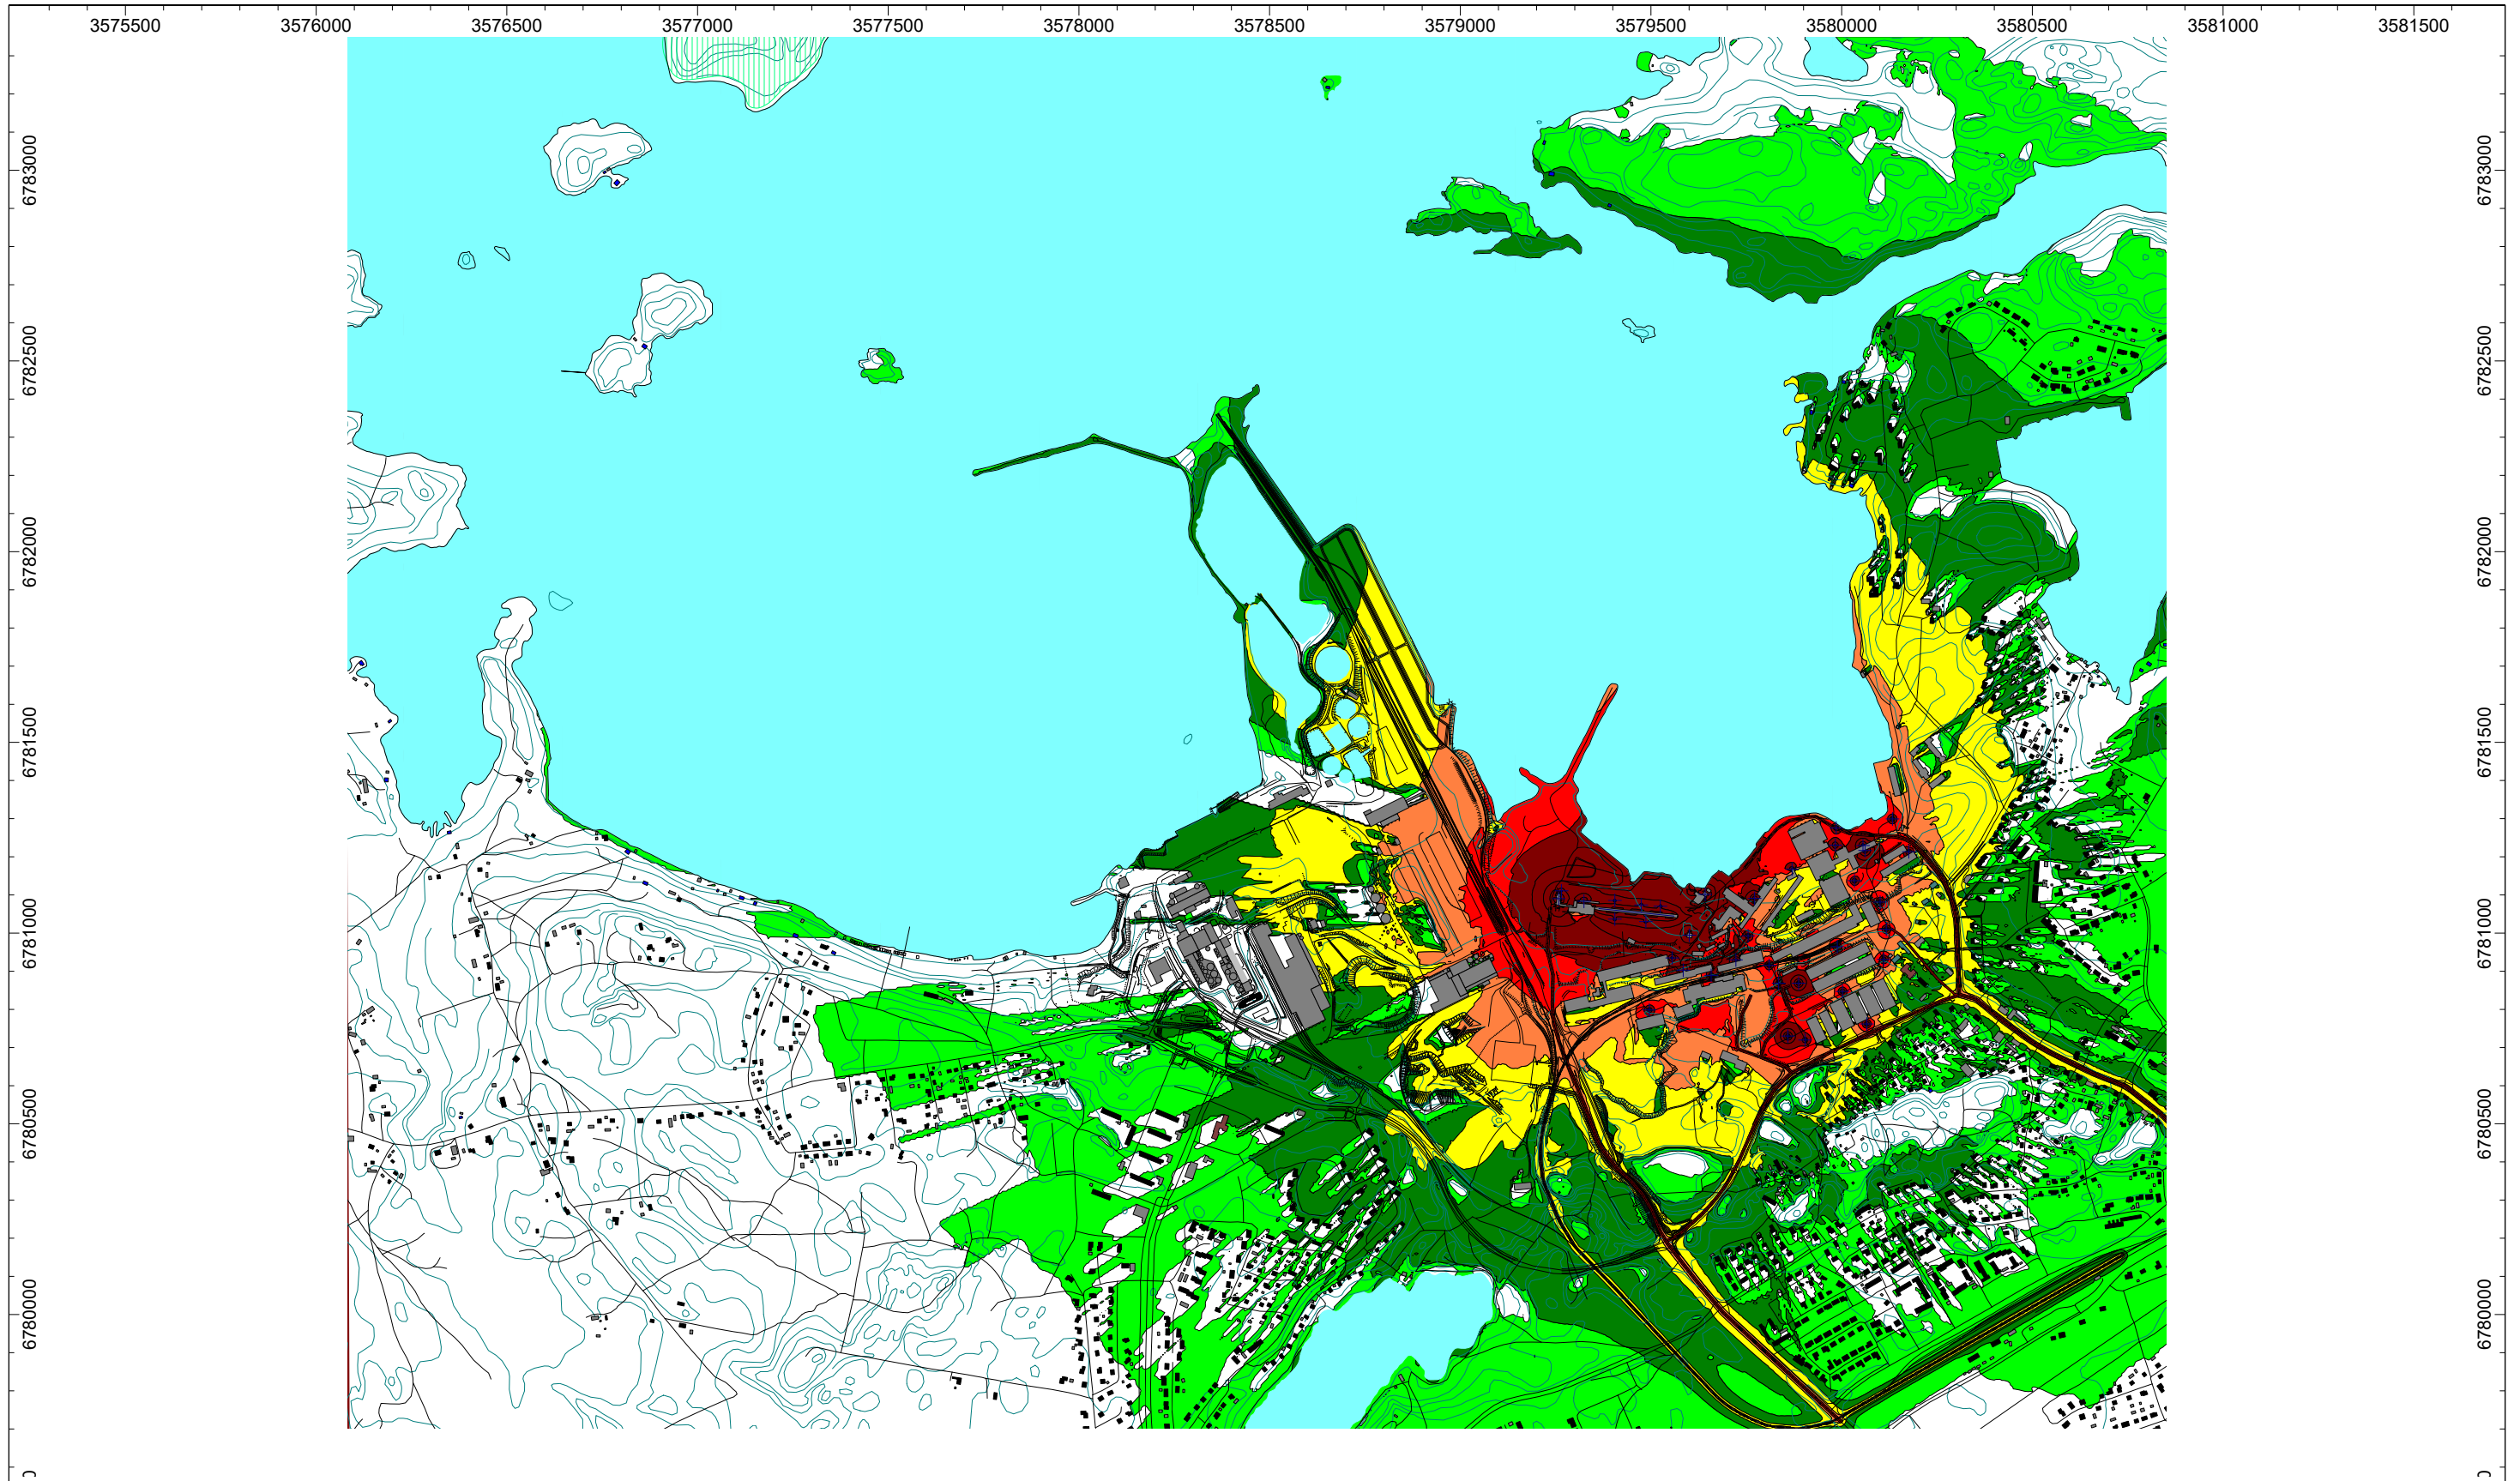
Liite 1A. Stora Enso Timber Oy:n sahan melulähteet ja liikenne.

Laskentakorkeus 2 m maan pinnasta

Päiväajan keskiäänitaso LAeq,7-22.  
7.12.2009.

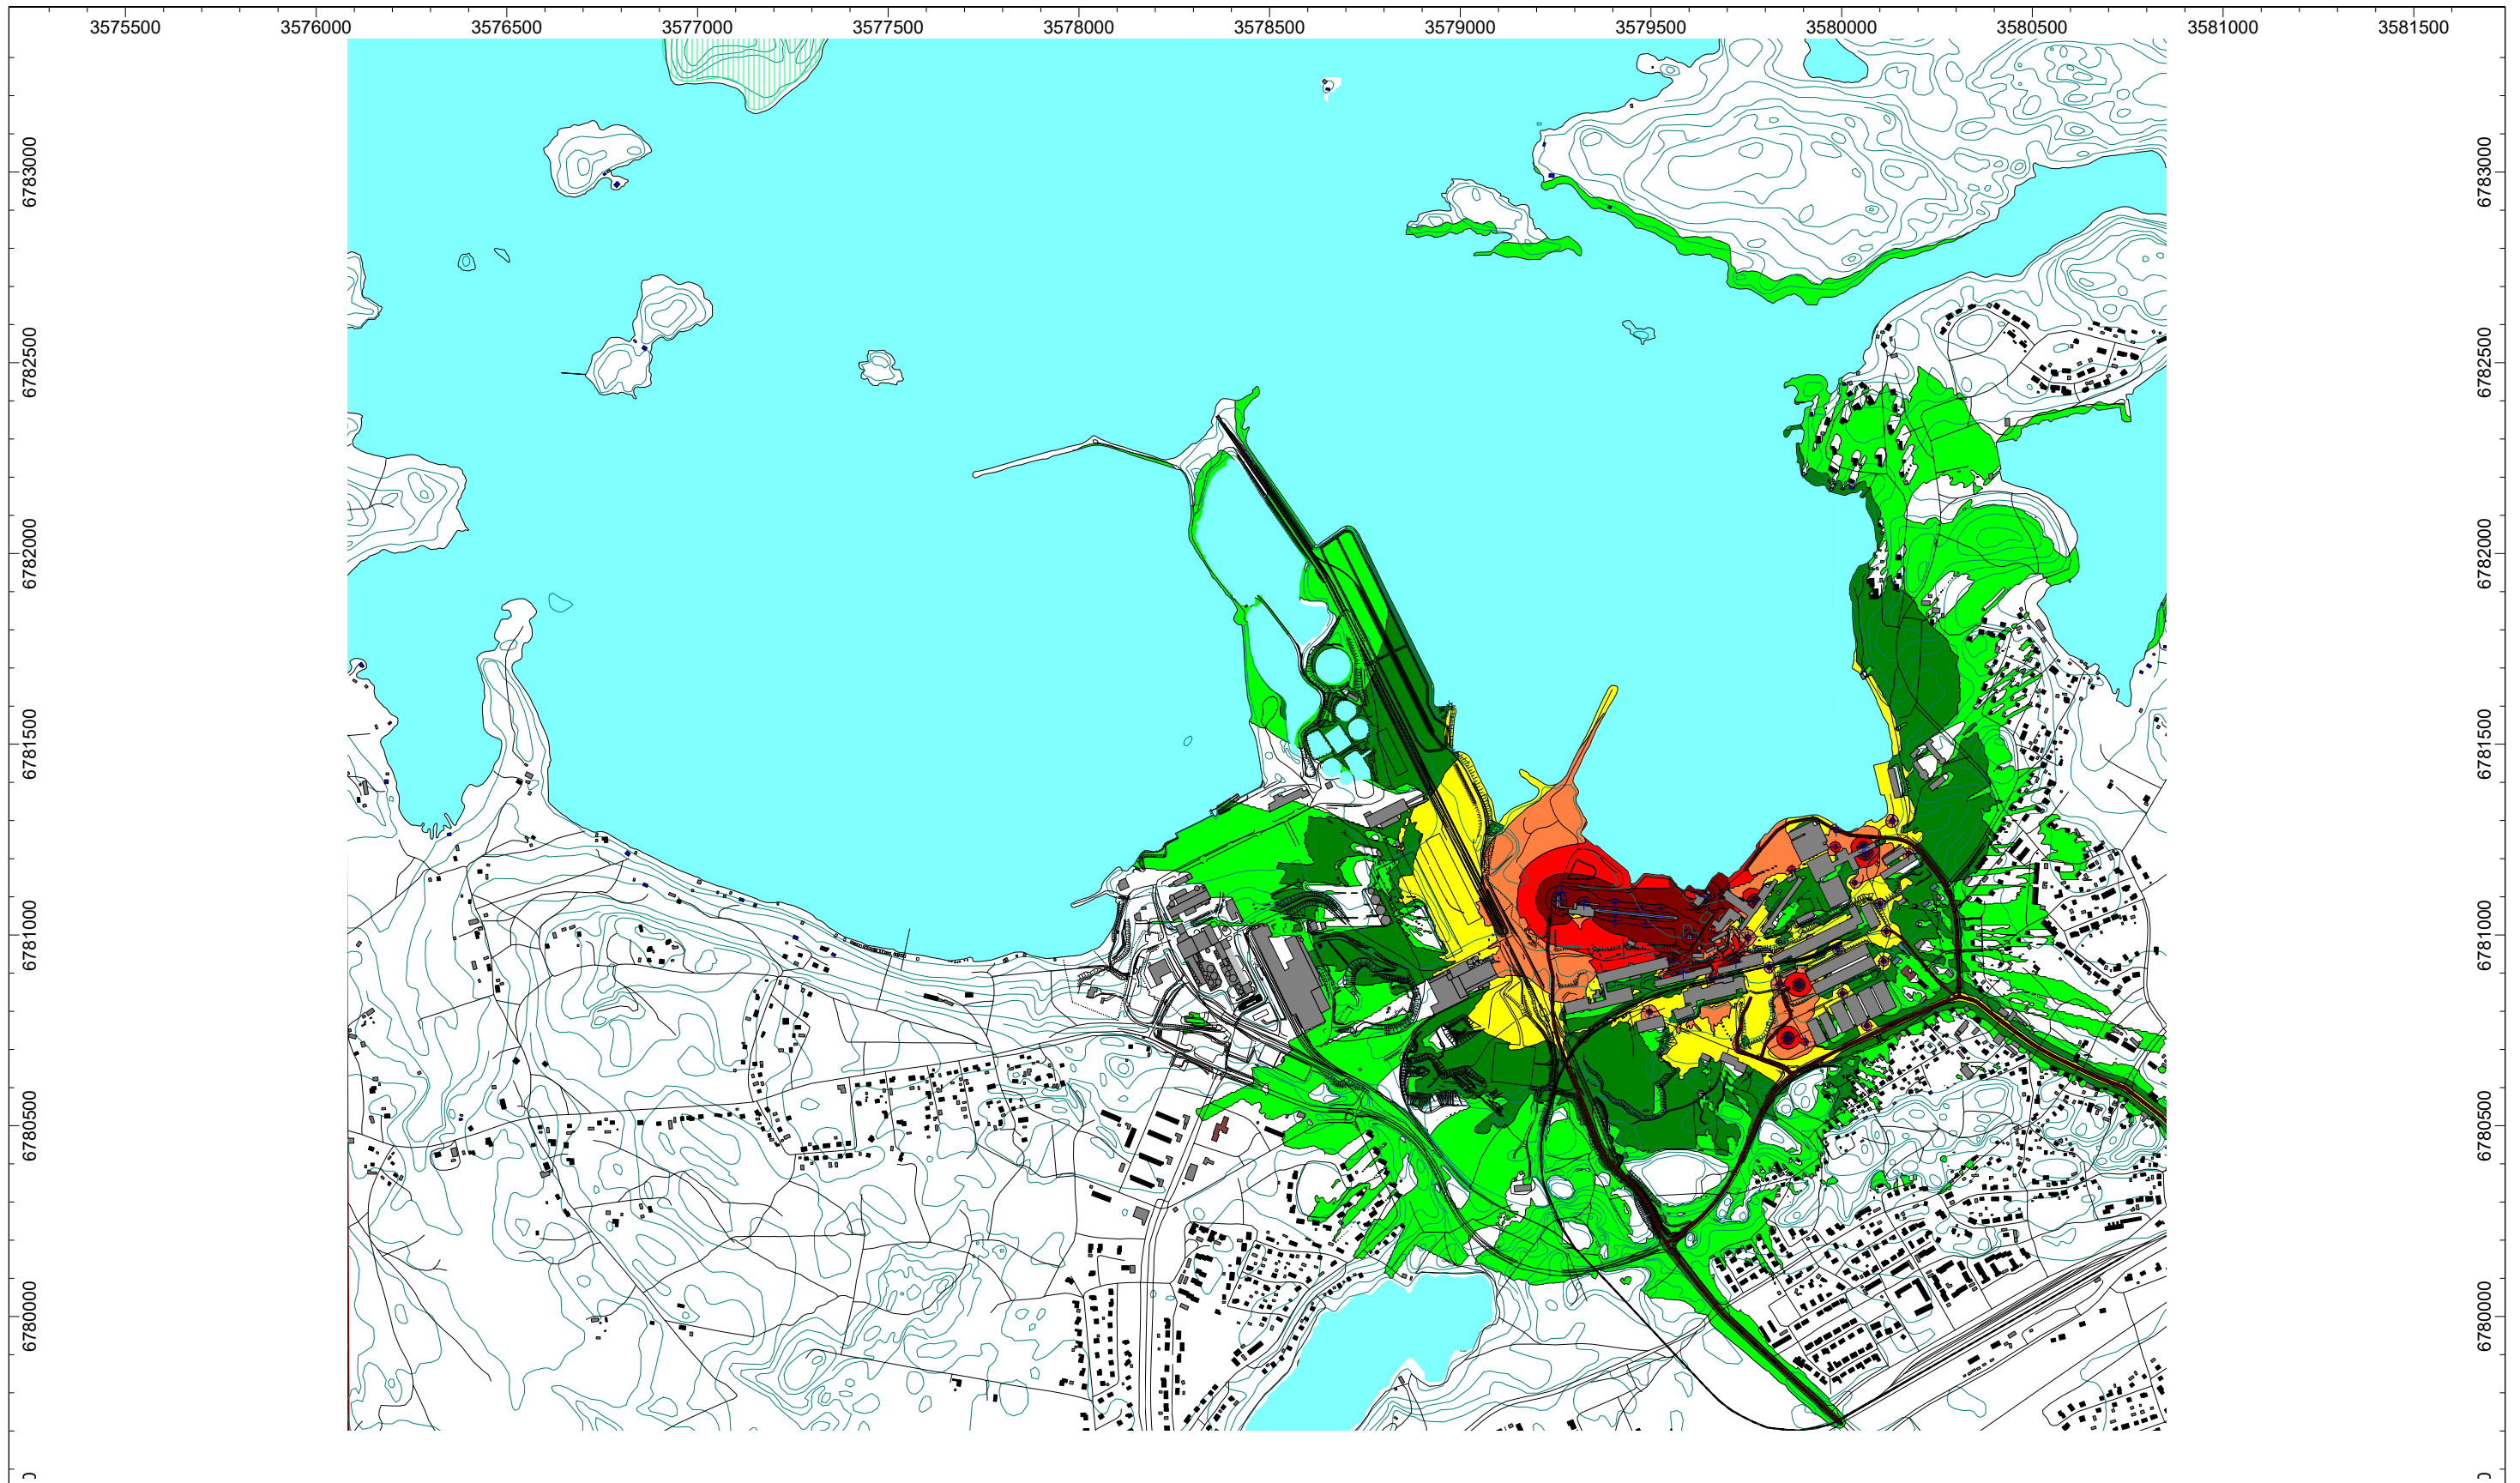
Liite 1B. Stora Enso Timber Oy:n sahan melulähteet ja liikenne.

Laskentakorkeus 2 m maan pinnasta

Yöajan keskiäänitaso LAeq,22-7.  
7.12.2009.

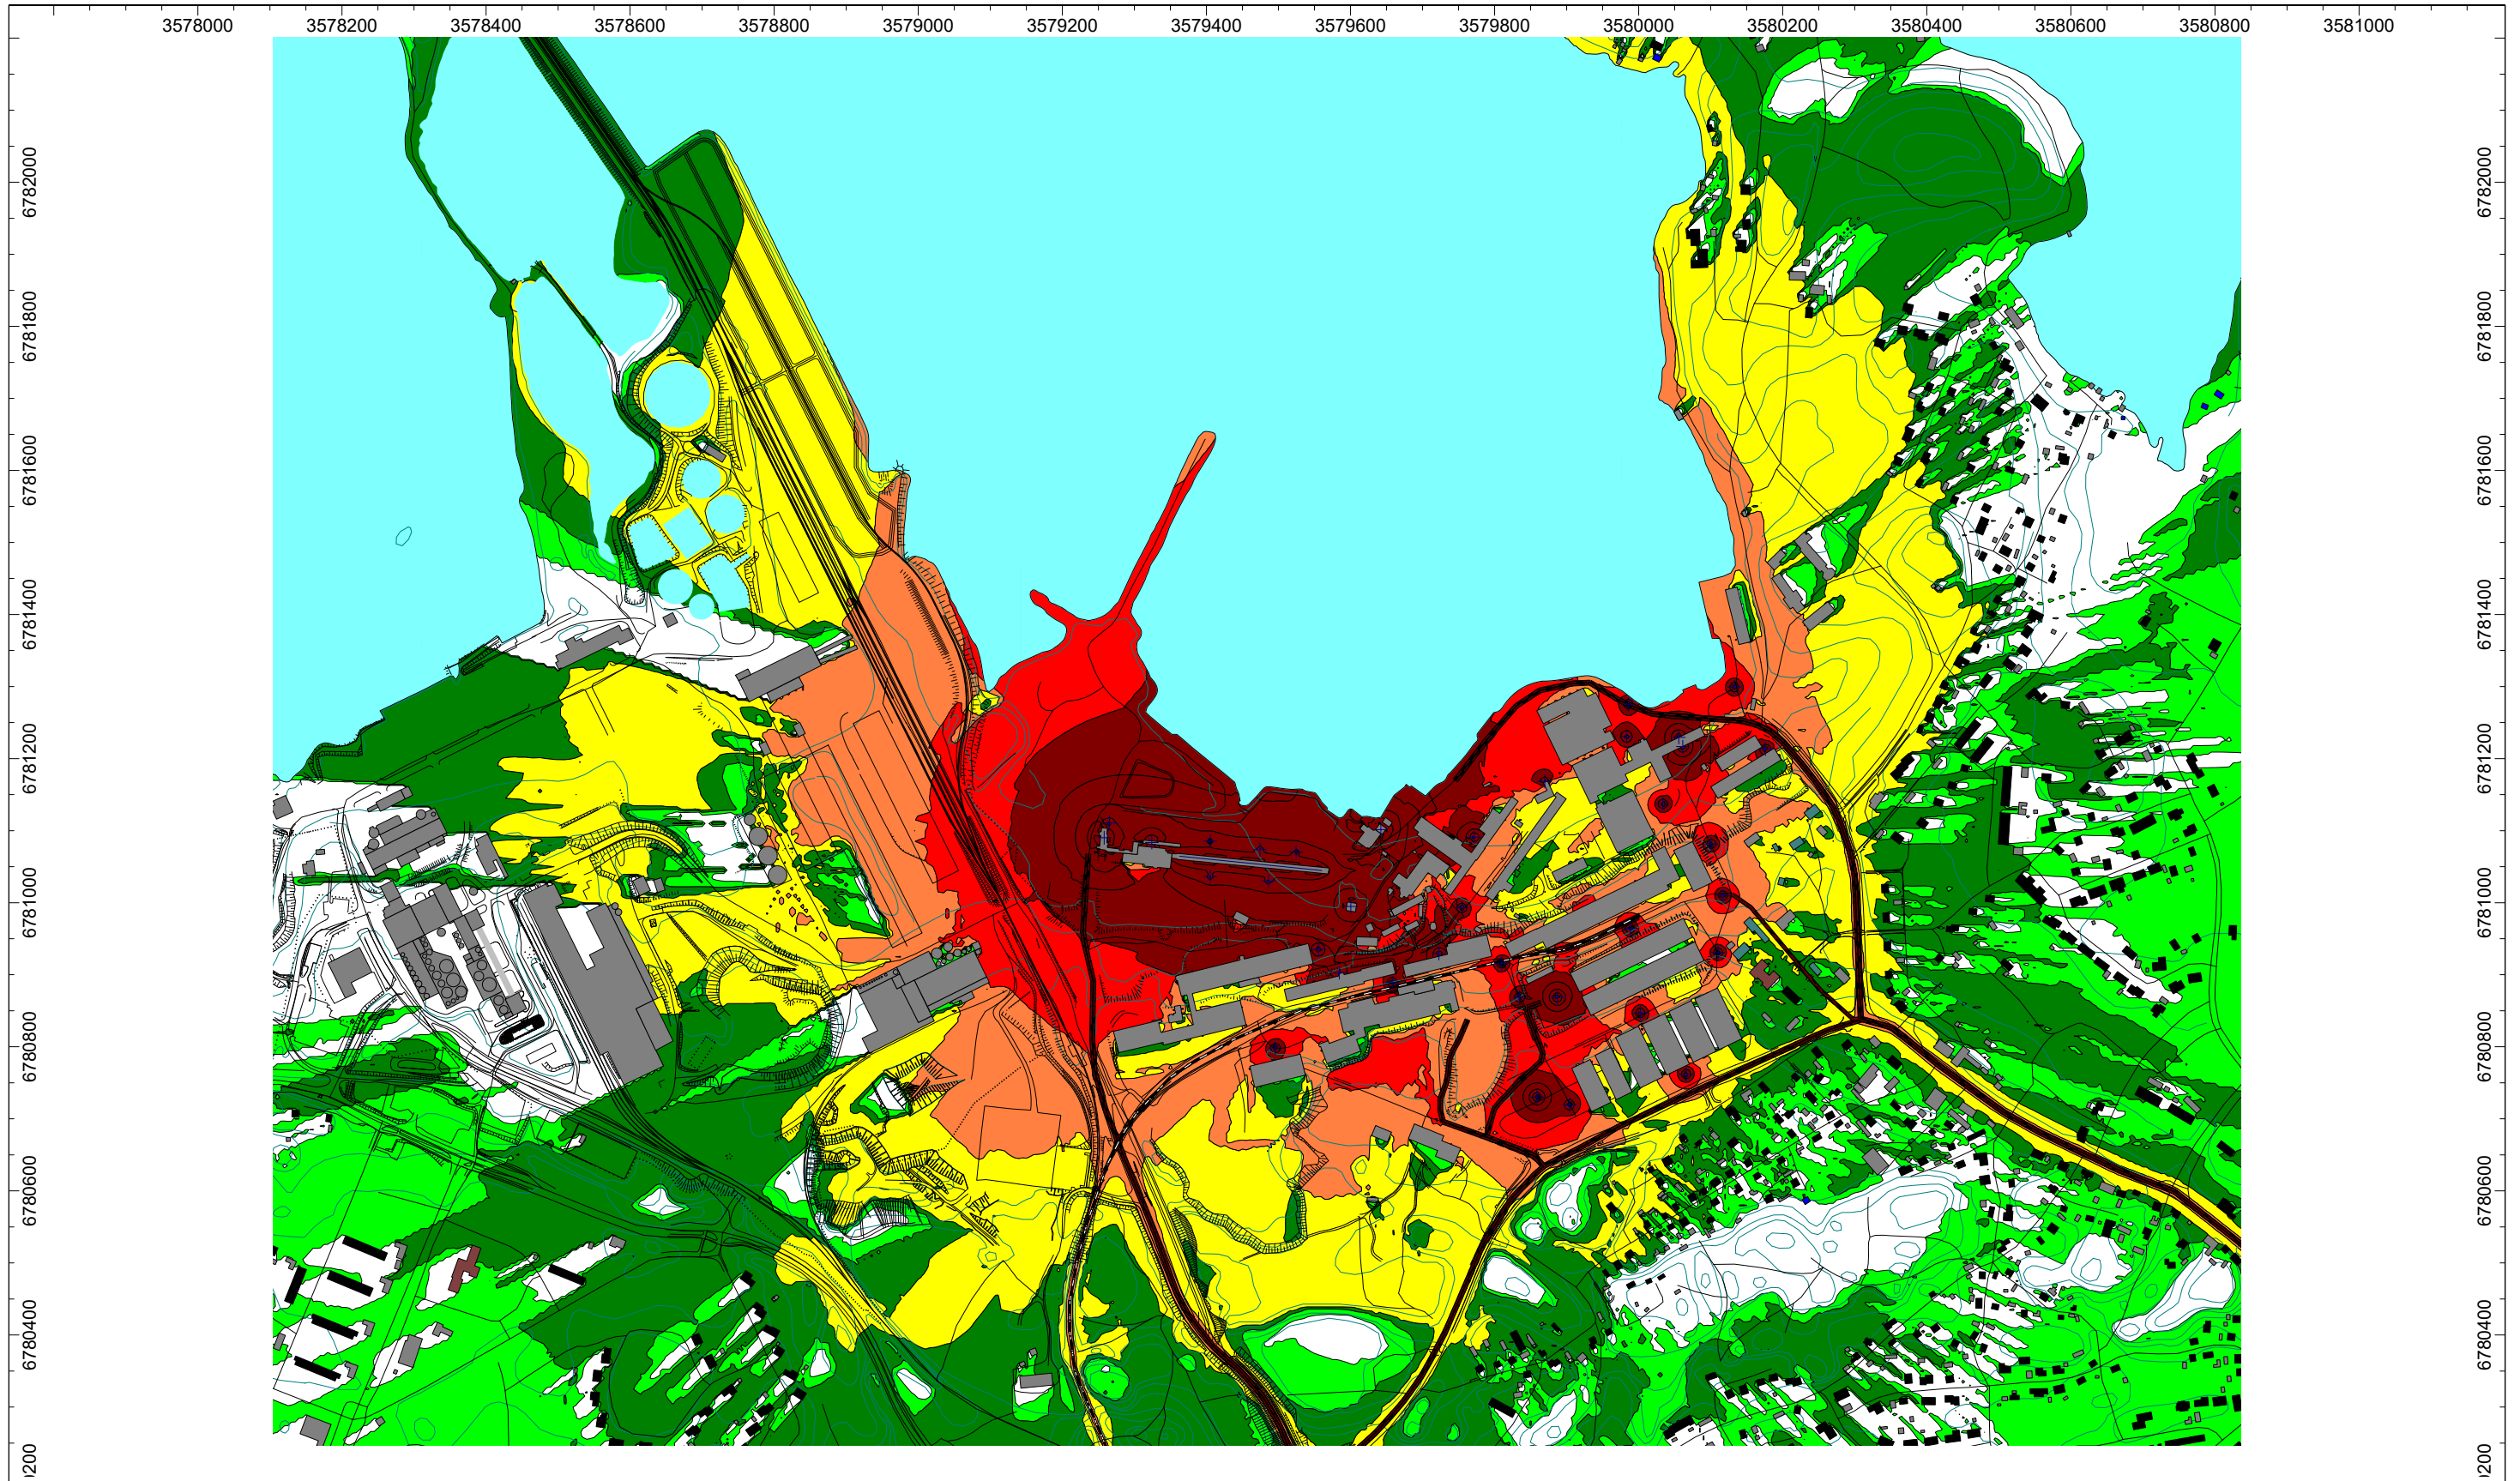
Liite 2A. Stora Enso Timber Oy:n sahan melulähteet ja liikenne.

Päiväajan keskiäänitaso LAeq,7-22.  
7.12.2009.

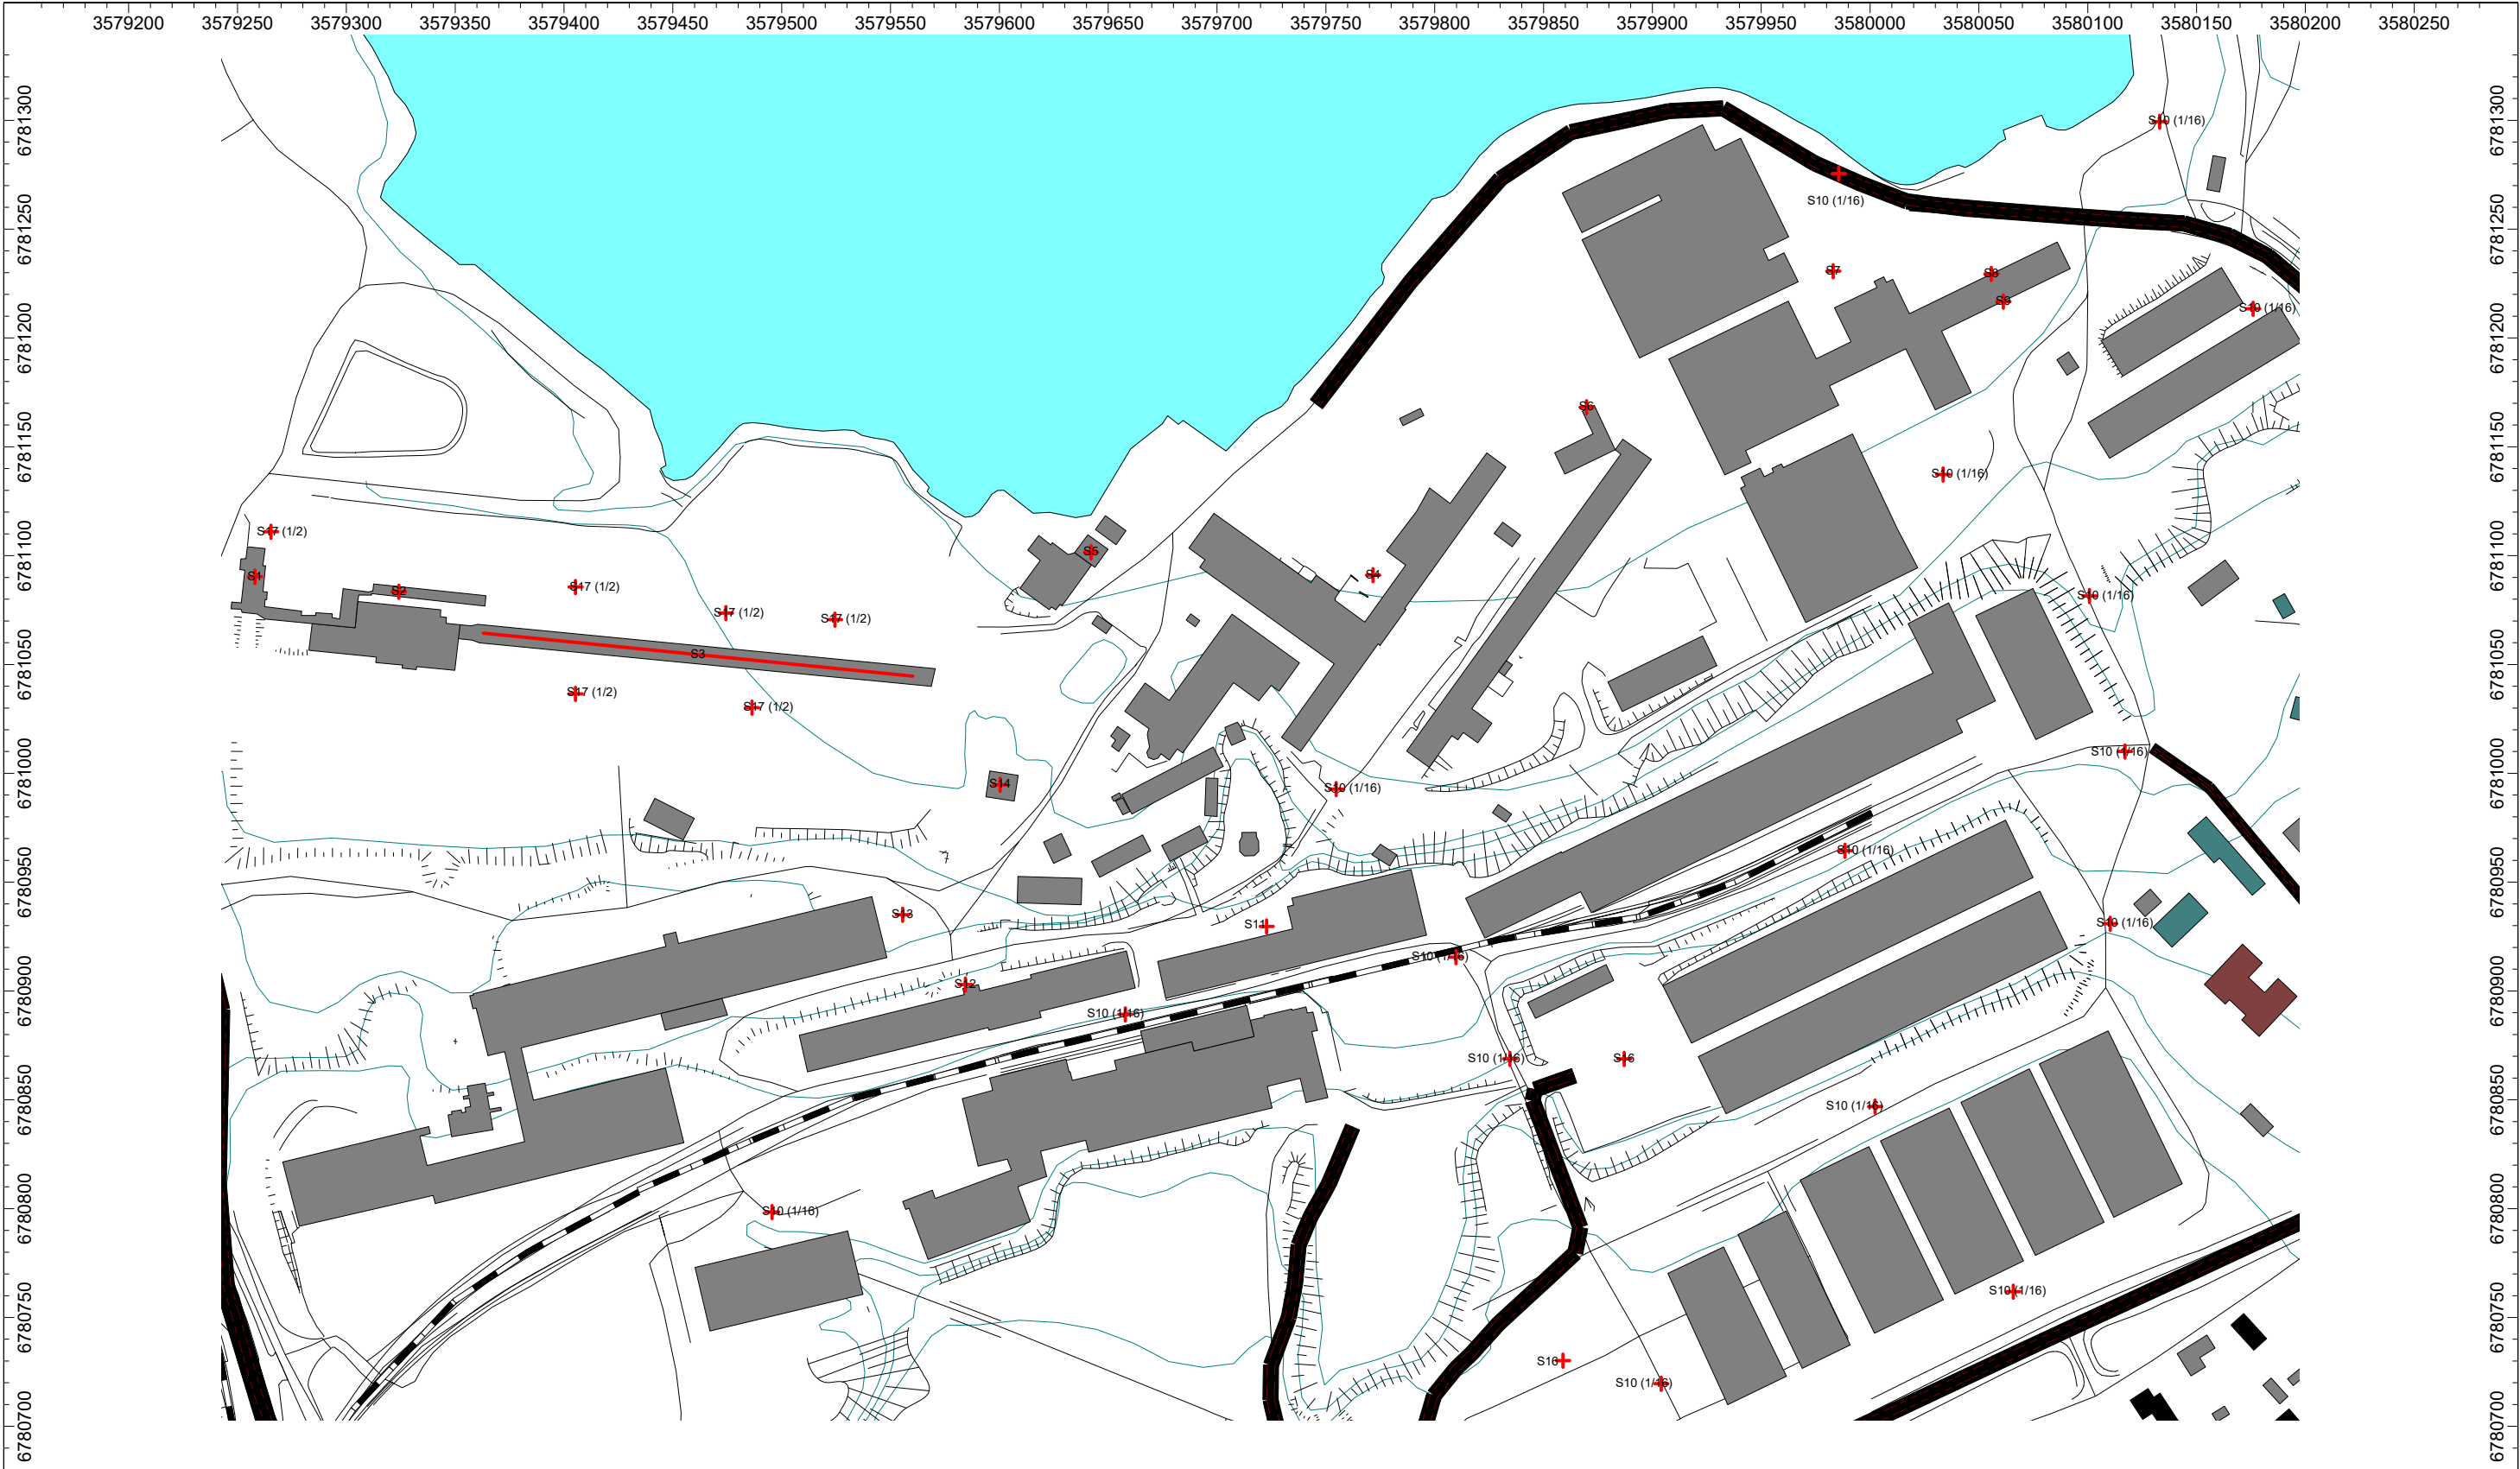
| Liite 3 - Melulähteet. | | | |

Liite 2B. Stora Enso Timber Oy:n sahan melulähteet ja liikenne.

Yöajan keskiäänitaso LAeq,22-7.  
7.12.2009.
