## HONKALAHDEN SAHAN ASUNTOALUEEN ASEMAKAAVAN MUUTOS JA TONTTIJAKO HONKALAHTI (206), kortteli 44, osa korttelista 43 ja katualuetta.

**HAVAINNEKUVA Honkalahden sahan asuntoalue**

**HONKALAHDEN SAHAN ASUNTOALUEEN ASEMAKAAVAN MUUTOS**

Honkalahten sahan asuntoalueen asemakaavan muutos  
Rakentamishjeisto 24.10.2018

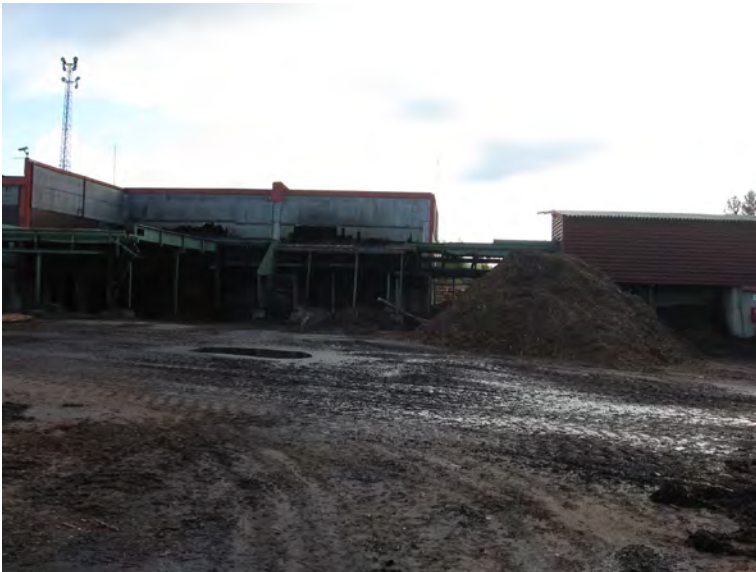
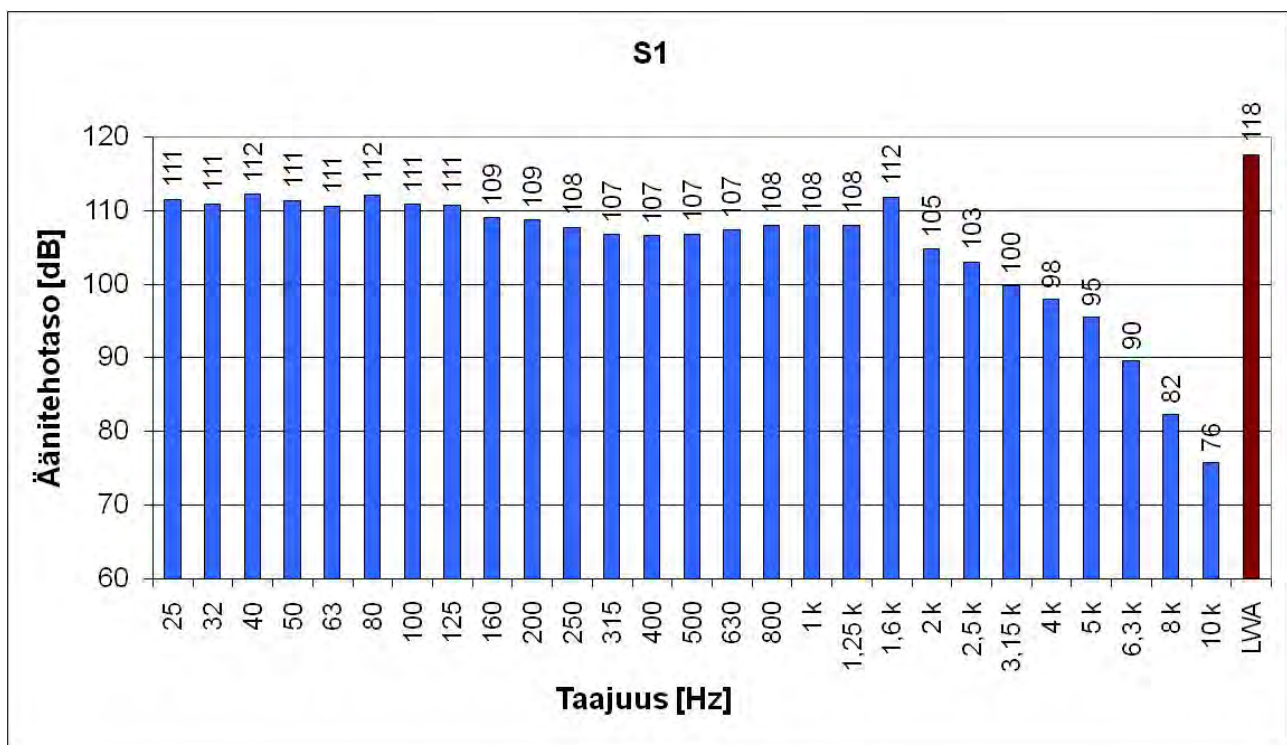
## Havaintopiste S1

Tunniste: Kuorimon syöttö

Sijainti: kuorimo, Stora Enso

- klo 6–23.

| Oktaavikaista-<br>taajuus (Hz) | 31,5 | 63 | 125 | 250 | 500 | 1 k | 2 k | 4 k | 8 k | Kokonaistehotaso<br>$L_{WA}$ (dB) |
| $L_W$ (dB) | 116 | 116 | 115 | 113 | 112 | 113 | 113 | 103 | 90 | 118 |

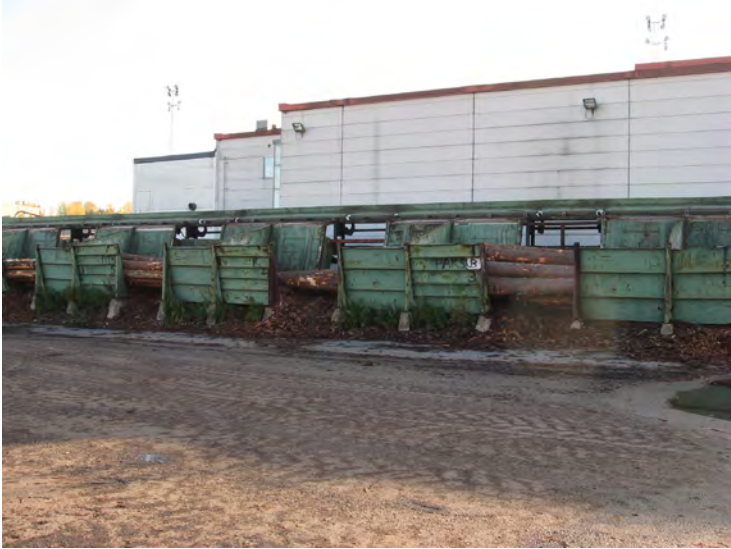
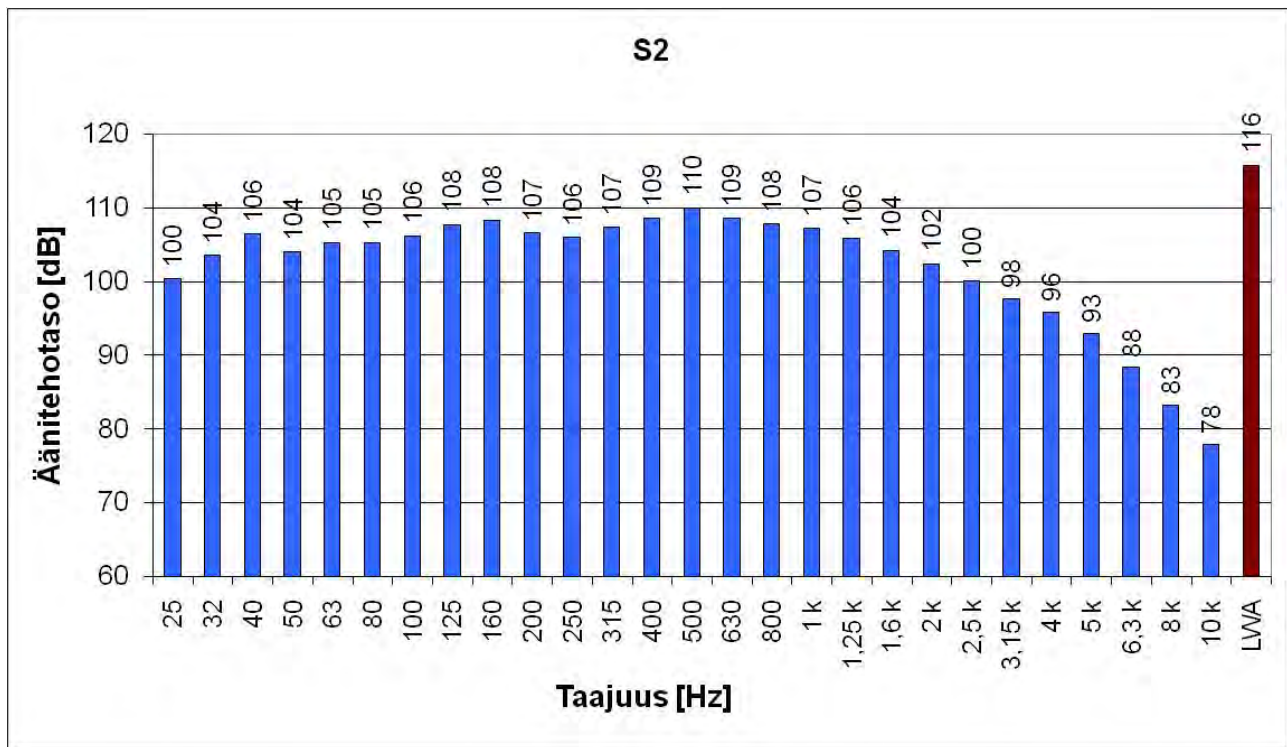
## Havaintopiste S2

Tunniste: Hylkykuljetin

Sijainti: kuorimo, Stora Enso

| Oktaavikaista-taajuus (Hz) | 31,5 | 63 | 125 | 250 | 500 | 1 k | 2 k | 4 k | 8 k | Kokonaistehotaso $L_{WA}$ (dB) |
| $L_W$ (dB) | 109 | 110 | 112 | 111 | 114 | 112 | 107 | 101 | 90 | 116 |

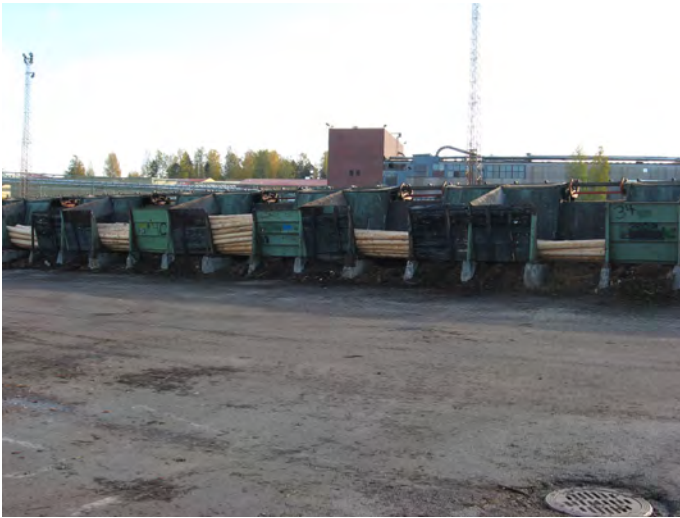
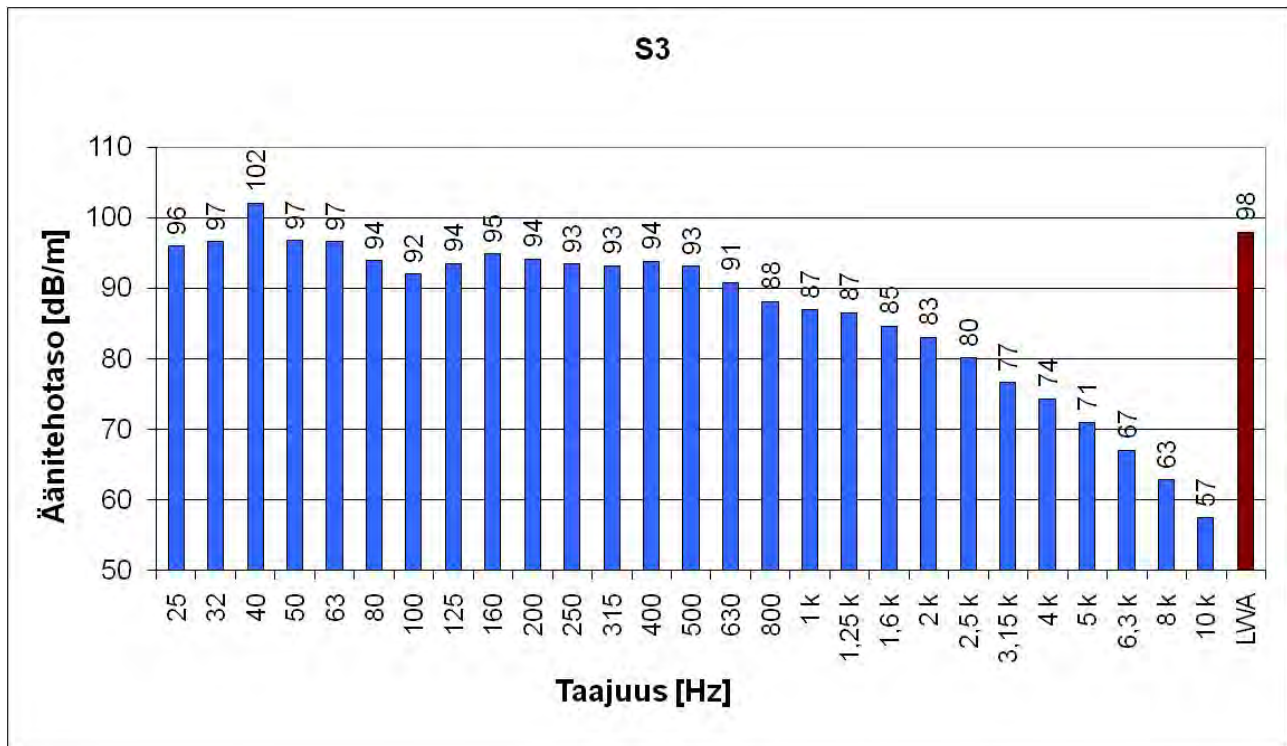
## Havaintopiste S3

Tunniste: Lajittelukuljetin

Sijainti: kuorimo, Stora Enso

Huom! Ilmoitettu äänitehotaso on yhtä metriä kohti. Kuljettimen pituus on noin 200 m.

| Oktaavikaista-taajuus (Hz) | 31,5 | 63 | 125 | 250 | 500 | 1 k | 2 k | 4 k | 8 k | Kokonaistehotaso $L_{WA}$ (dB) |
| $L_W$ (dB/m) | 104 | 101 | 98 | 98 | 98 | 92 | 88 | 79 | 69 | 98 |

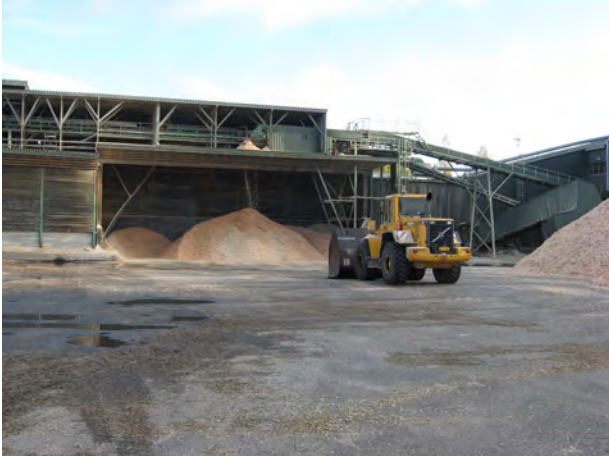
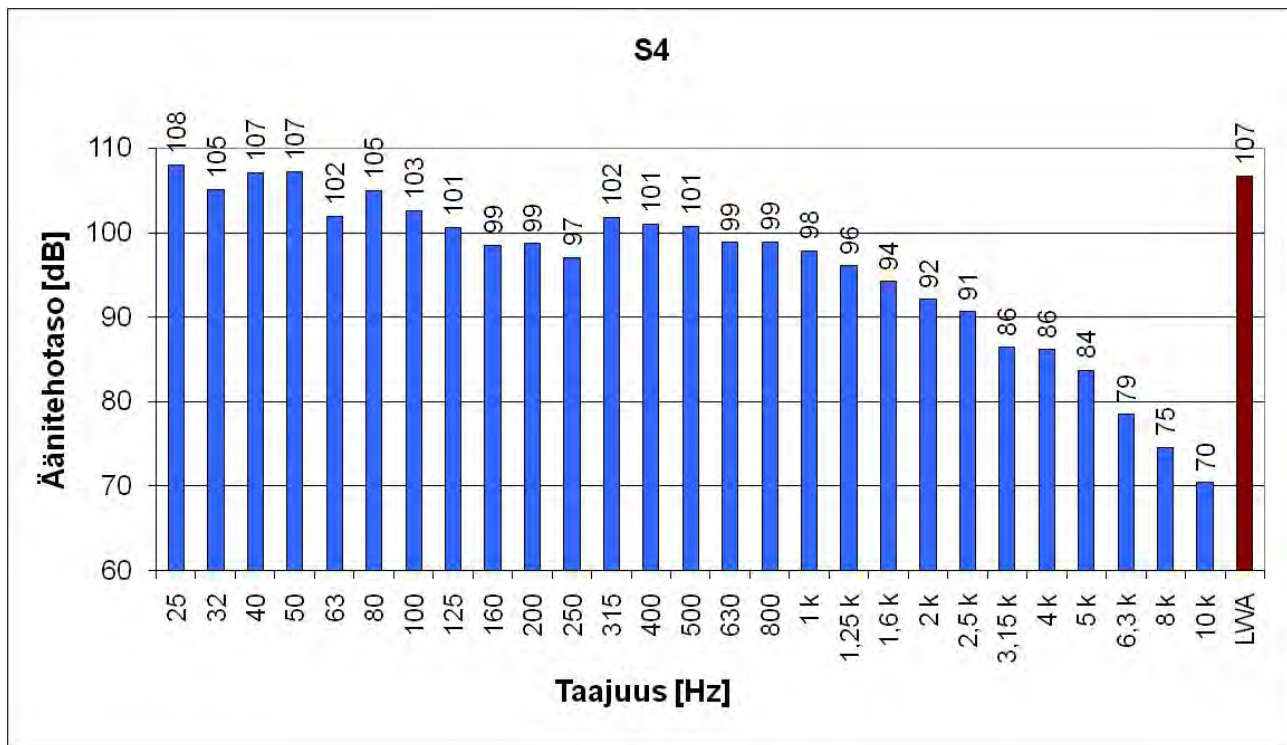
## Havaintopiste S4

Tunniste: Kuljettimet, sivutuotevarasto

Sijainti: sahaamo, Stora Enso

| Oktaavikaista-<br>taajuus (Hz) | 31,5 | 63 | 125 | 250 | 500 | 1 k | 2 k | 4 k | 8 k | Kokonaistehotaso<br>$L_{WA}$ (dB) |
| $L_W$ (dB) | 112 | 110 | 106 | 104 | 105 | 103 | 97 | 90 | 80 | 107 |

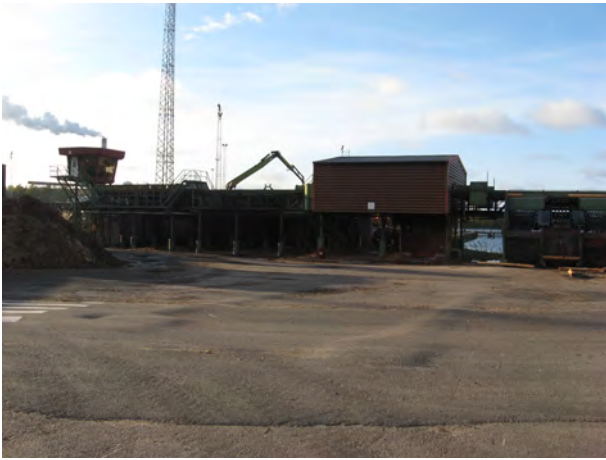
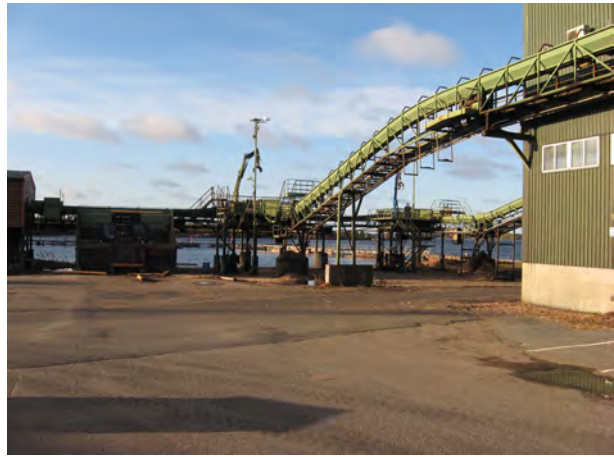
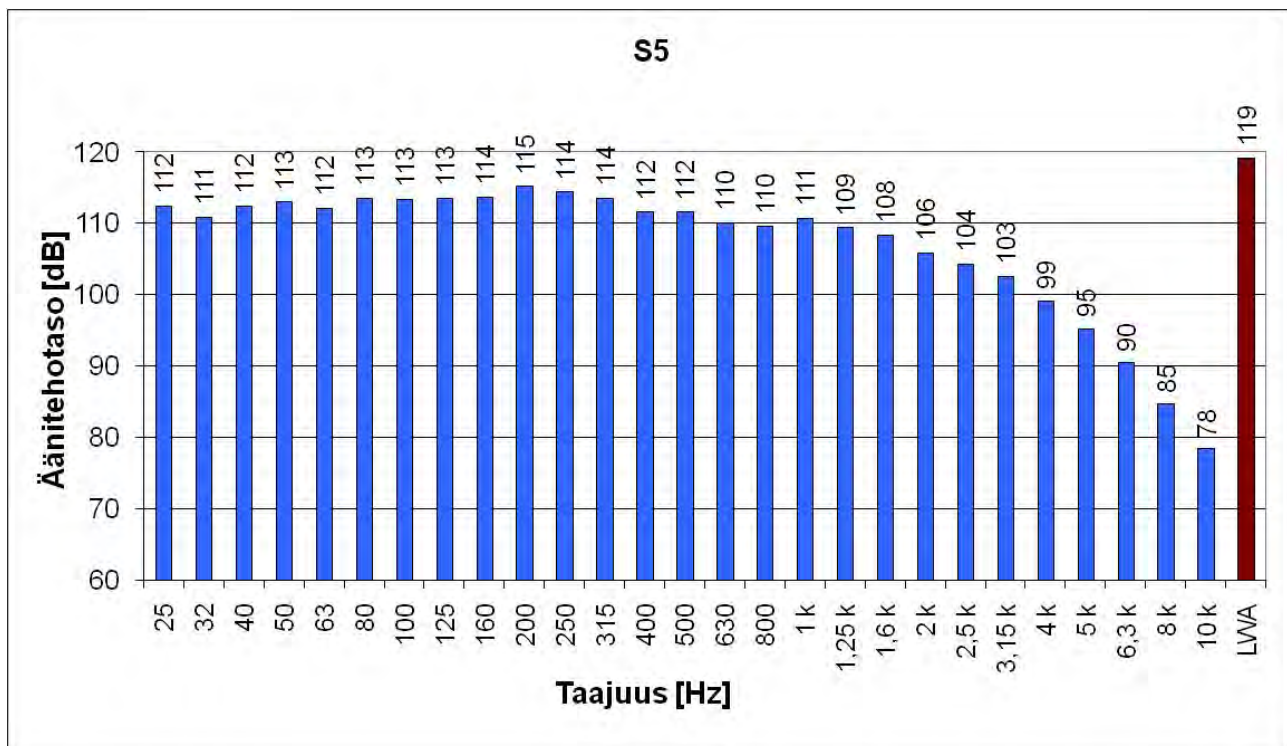
## Havaintopiste S5

Tunniste: Sahaan syöttö

Sijainti: sahaamo, Stora Enso

| Oktaavikaista-taajuus (Hz) | 31,5 | 63 | 125 | 250 | 500 | 1 k | 2 k | 4 k | 8 k | Kokonaistehotaso $L_{WA}$ (dB) |
| $L_w$ (dB) | 117 | 118 | 118 | 119 | 116 | 115 | 111 | 105 | 92 | 119 |

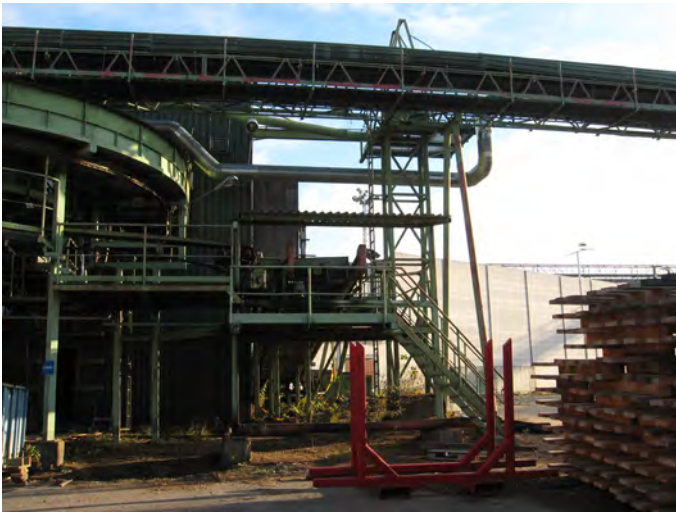
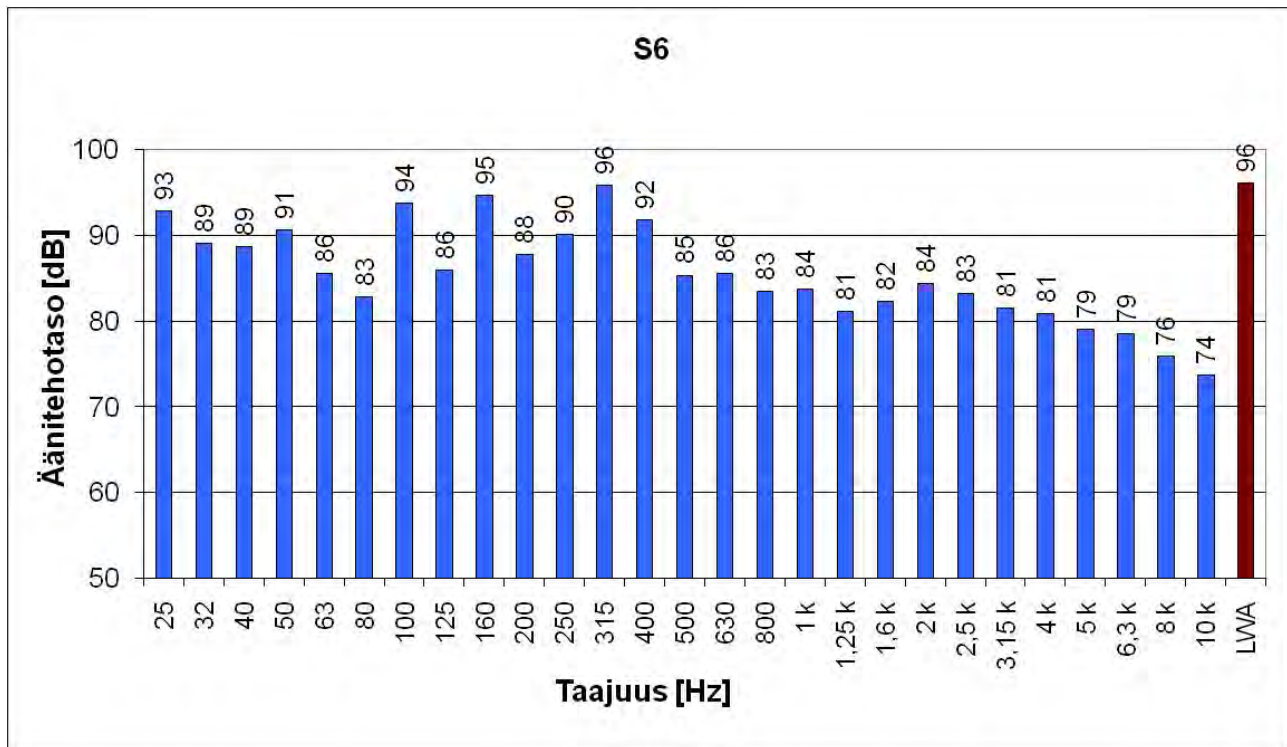
## Havaintopiste S6

Tunniste: Purunsiirtopuhallin ja alusrautakuljetin

Sijainti: Stora Enso

| Oktaavikaista-<br>taajuus (Hz) | 31,5 | 63 | 125 | 250 | 500 | 1 k | 2 k | 4 k | 8 k | Kokonaistehotaso<br>$L_{WA}$ (dB) |
| $L_W$ (dB) | 95 | 92 | 98 | 97 | 94 | 88 | 88 | 85 | 81 | 96 |

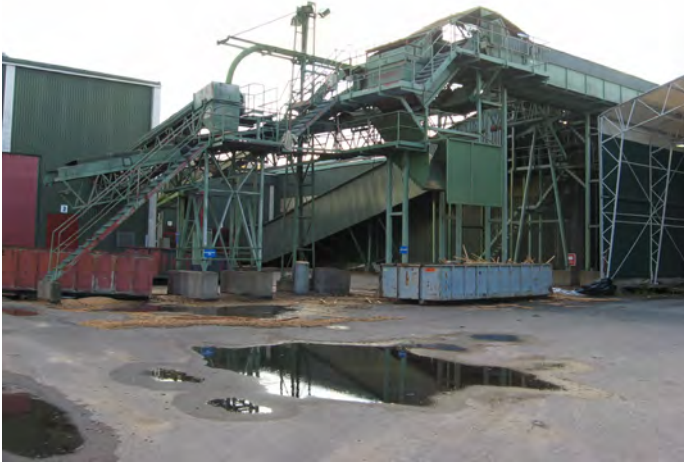
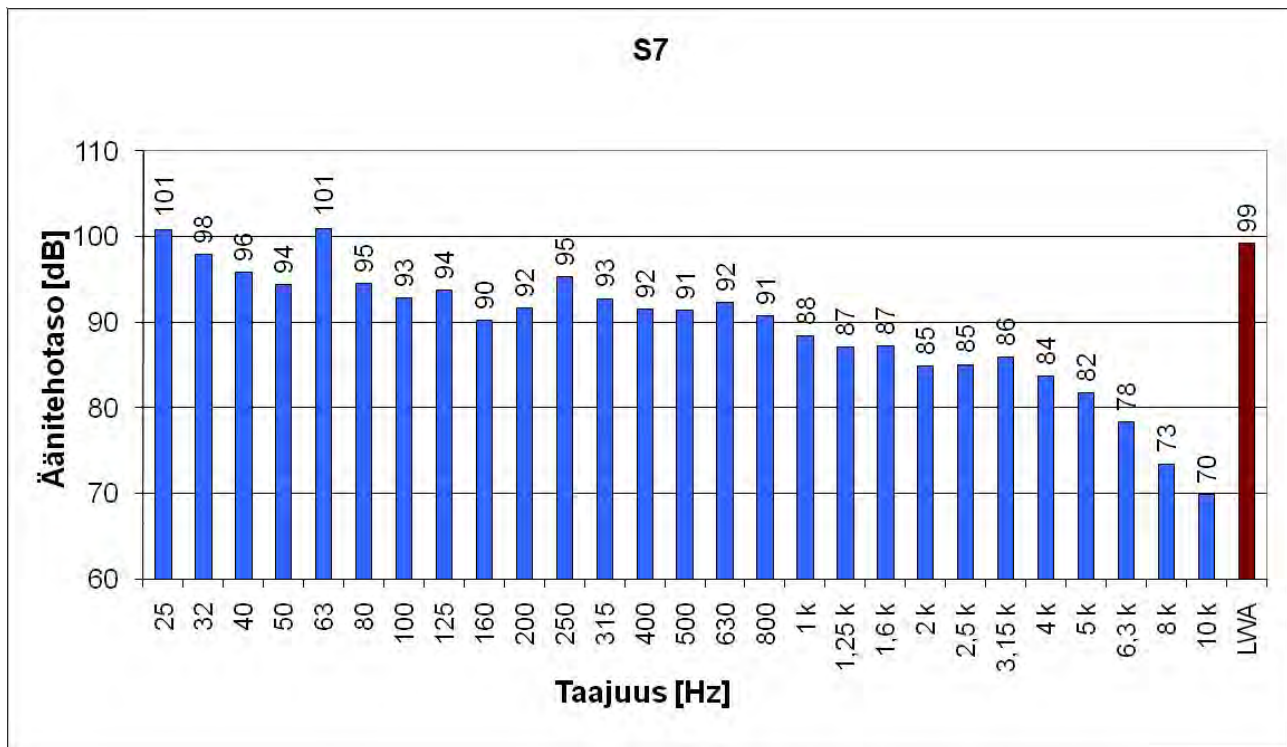
| Oktaavikaista-taajuus (Hz) | 31,5 | 63 | 125 | 250 | 500 | 1 k | 2 k | 4 k | 8 k | Kokonaistehotaso $L_{WA}$ (dB) |
| $L_W$ (dB) | 103 | 103 | 97 | 98 | 97 | 94 | 91 | 89 | 80 | 99 |

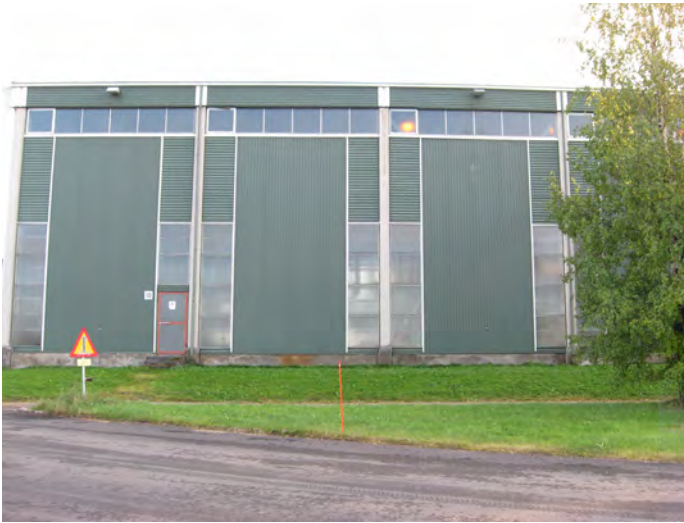
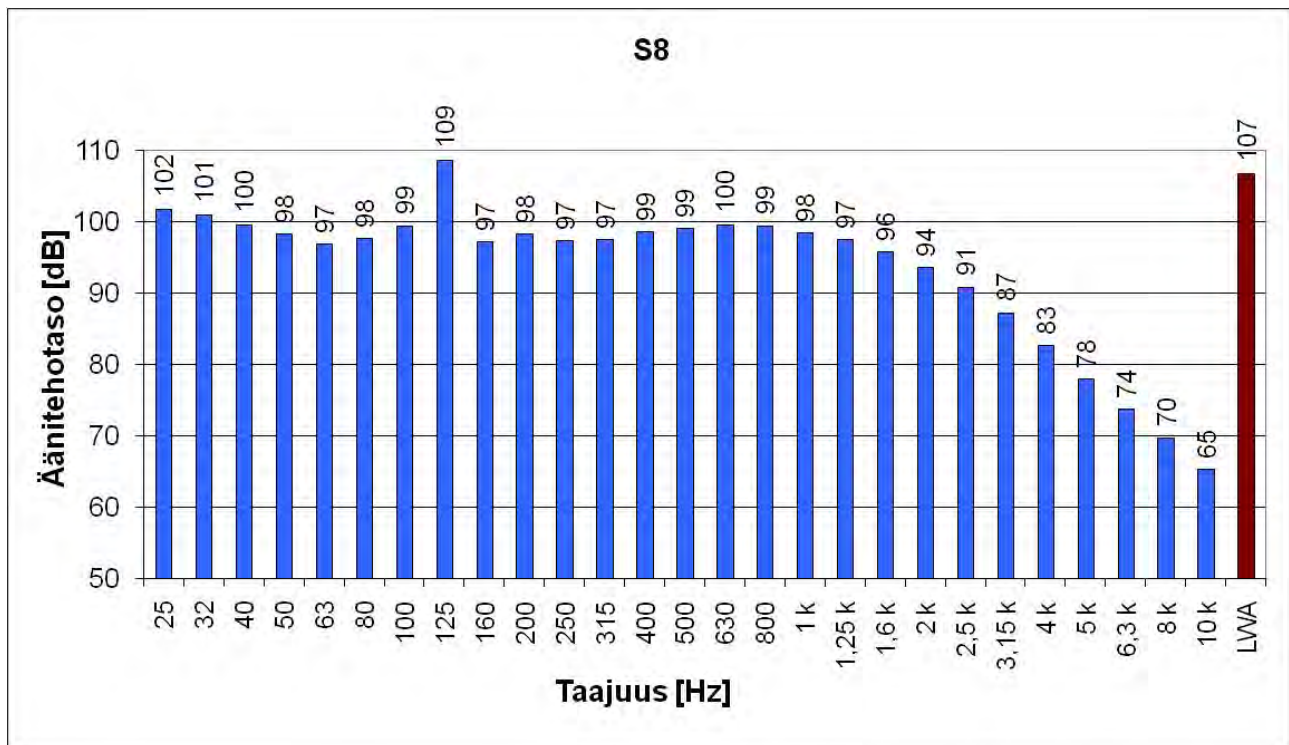
## Havaintopiste S8

Tunniste:Lajittelulokeristo, pohjoinen seinä

Sijainti: tasaamo, Stora Enso

| Oktaavikaista-<br>taajuus (Hz) | 31,5 | 63 | 125 | 250 | 500 | 1 k | 2 k | 4 k | 8 k | Kokonaistehotaso<br>$L_{WA}$ (dB) |
| $L_w$ (dB) | 106 | 102 | 109 | 102 | 104 | 103 | 99 | 89 | 76 | 107 |

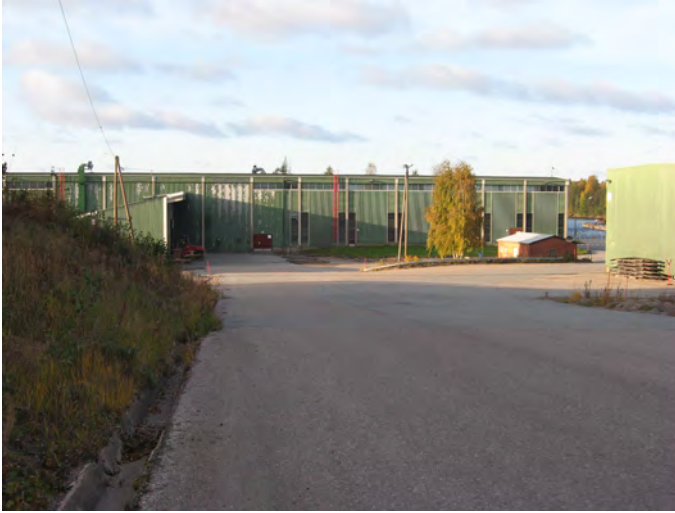
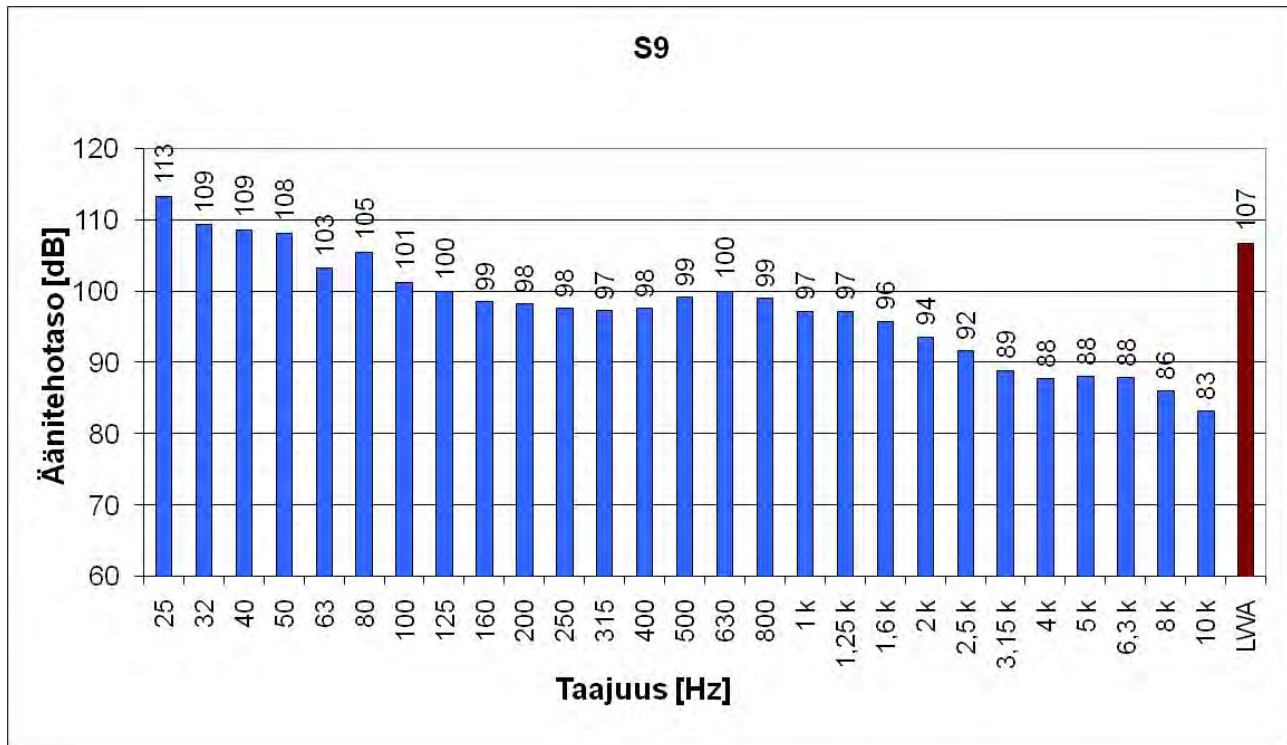
## Havaintopiste S9

Tunniste: Lajittelulokeristo, eteläinen seinä

Sijainti: tasaamo, Stora Enso

| Oktaavikaista-<br>taajuus (Hz) | 31,5 | 63 | 125 | 250 | 500 | 1 k | 2 k | 4 k | 8 k | Kokonaistehotaso<br>$L_{WA}$ (dB) |
| $L_w$ (dB) | 116 | 111 | 105 | 102 | 104 | 103 | 99 | 93 | 91 | 107 |

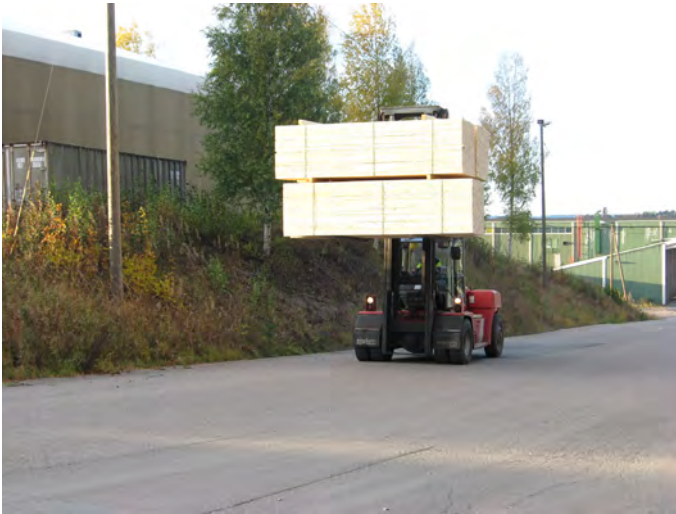
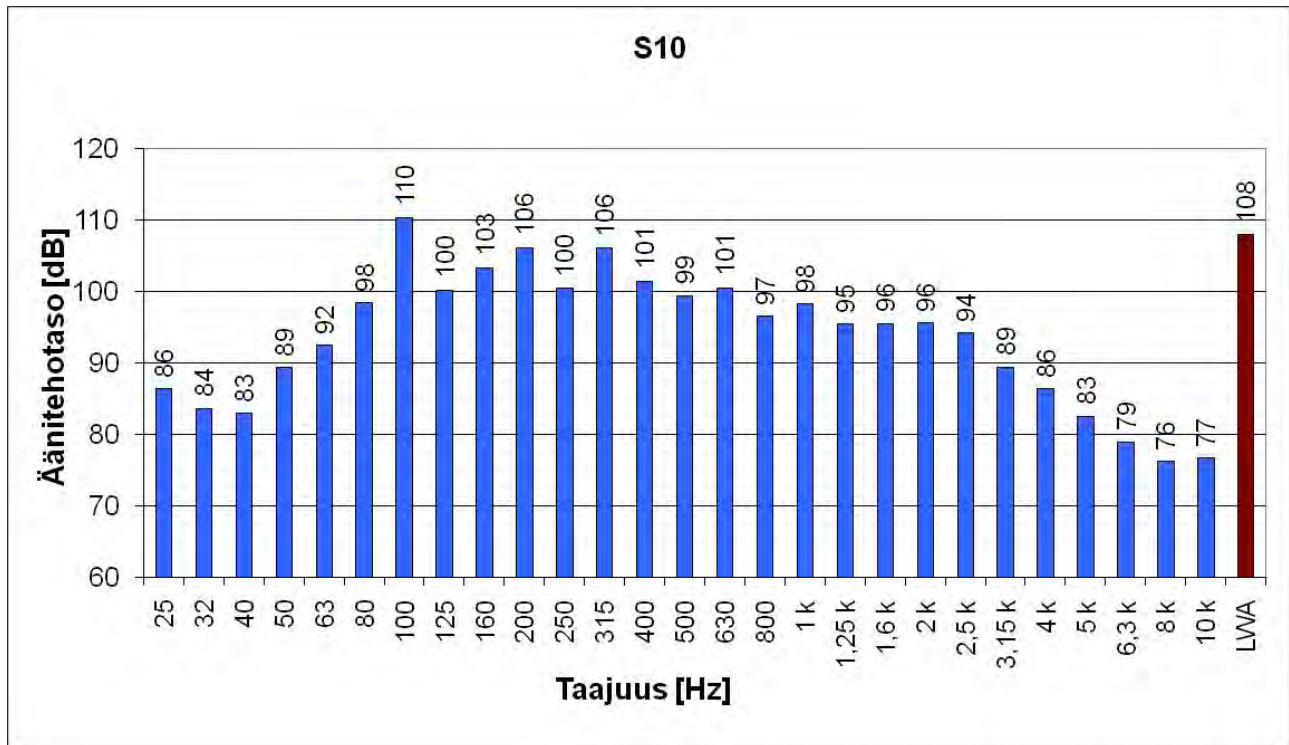
## Havaintopiste S10

Tunniste: Trukki

Sijainti: varastoalue, Stora Enso

- klo 6–23
- aamuvuorossa 6 trukkia ja iltavuorossa 3 trukkia
- käyttöaste 30% työajasta.

| Oktaavikaista-<br>taajuus (Hz) | 31,5 | 63 | 125 | 250 | 500 | 1 k | 2 k | 4 k | 8 k | Kokonaistehotaso<br>$L_{WA}$ (dB) |
| $L_w$ (dB) | 89 | 100 | 111 | 110 | 105 | 102 | 100 | 92 | 82 | 108 |

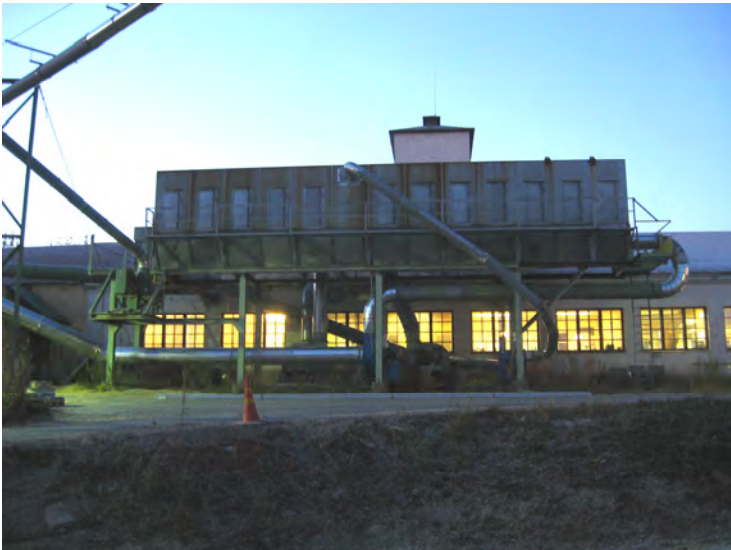
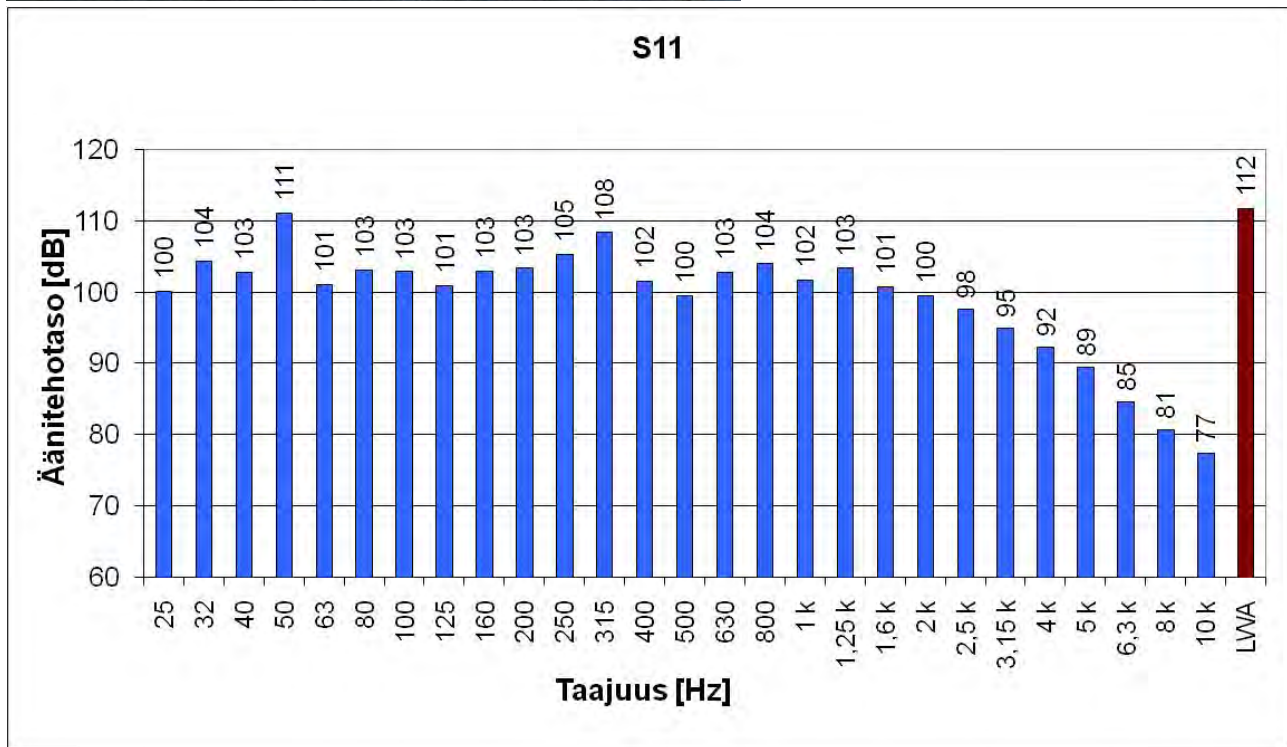
## Havaintopiste S11

Tunniste: Purunpoistopuhallin

Sijainti: jalostus 1, Stora Enso

| Oktaavikaista-taajuus (Hz) | 31,5 | 63 | 125 | 250 | 500 | 1 k | 2 k | 4 k | 8 k | Kokonaistehotaso $L_{WA}$ (dB) |
| $L_W$ (dB) | 107 | 112 | 107 | 111 | 106 | 108 | 104 | 97 | 87 | 112 |

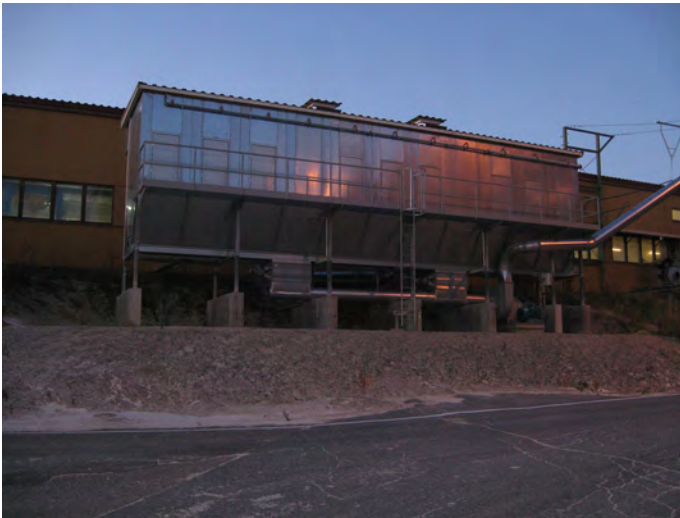
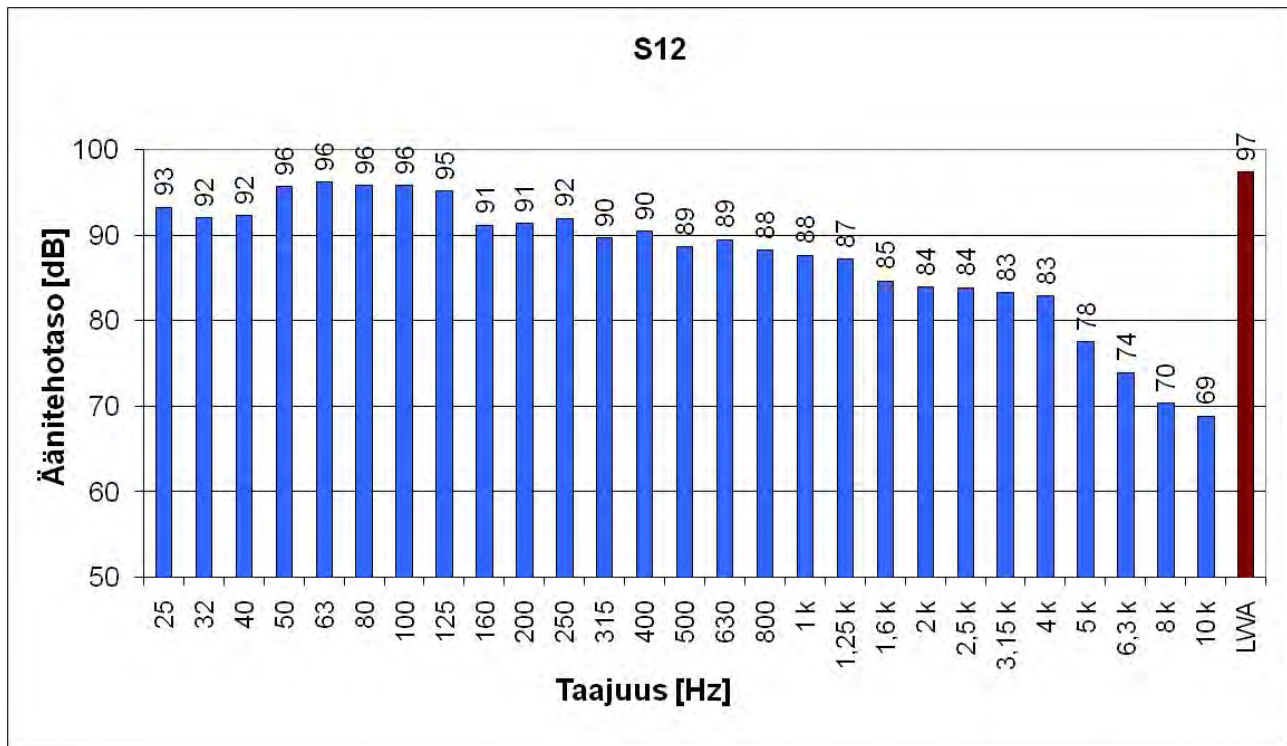
## Havaintopiste S12

Tunniste: Purunpoistopuhallin

Sijainti: jalostus 2, Stora Enso

| Oktaavikaista-<br>taajuus (Hz) | 31,5 | 63 | 125 | 250 | 500 | 1 k | 2 k | 4 k | 8 k | Kokonaistehotaso<br>$L_{WA}$ (dB) |
| $L_W$ (dB) | 97 | 101 | 99 | 96 | 94 | 92 | 89 | 87 | 76 | 97 |

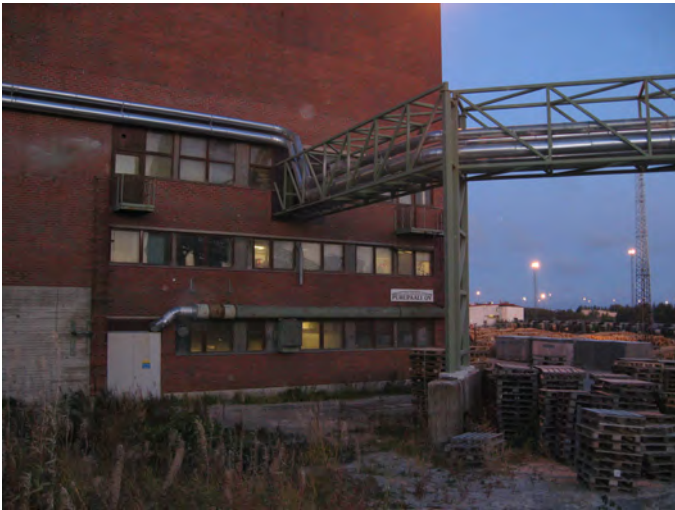
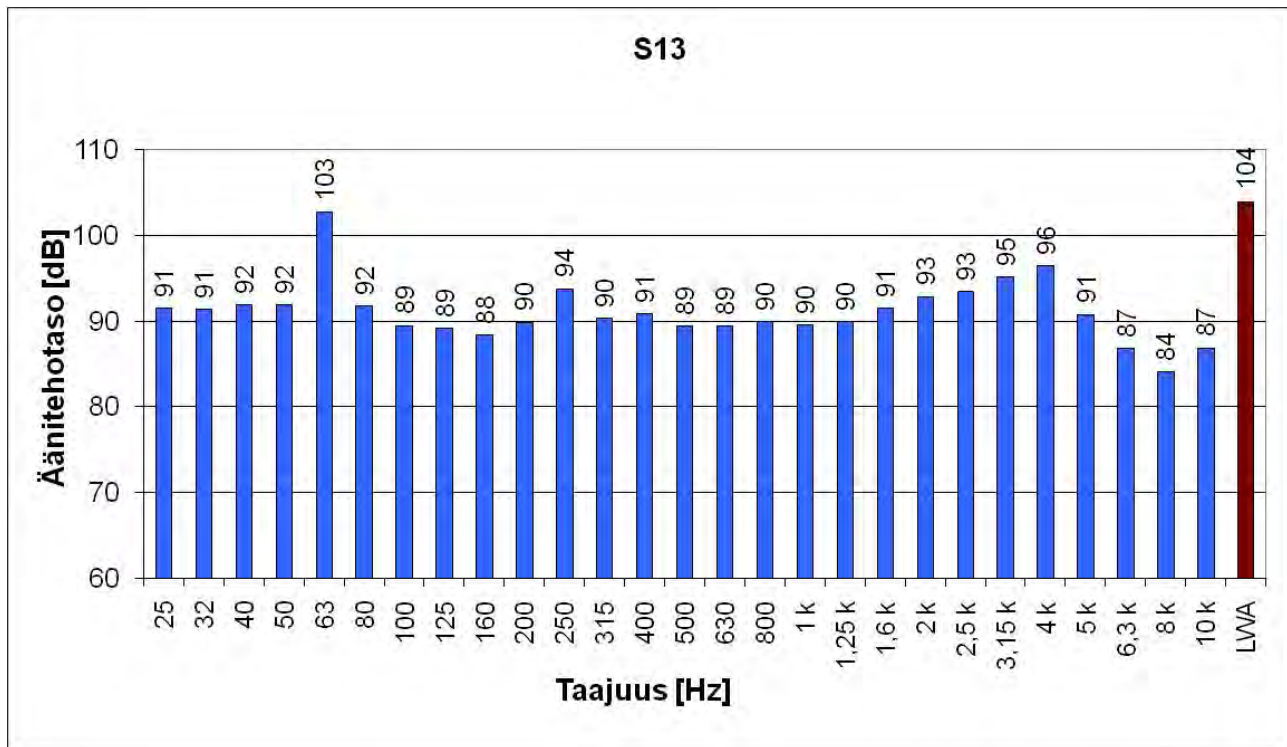
## Havaintopiste S13

Tunniste: Purunpoistoputkisto

Sijainti: jalostus 3, Stora Enso

- tasainen kohina
- kapeakaistainen taajuudella 63 Hz.

| Oktaavikaista-<br>taajuus (Hz) | 31,5 | 63 | 125 | 250 | 500 | 1 k | 2 k | 4 k | 8 k | Kokonaistehotaso<br>$L_{WA}$ (dB) |
| $L_W$ (dB) | 96 | 103 | 94 | 96 | 95 | 95 | 97 | 100 | 91 | 104 |

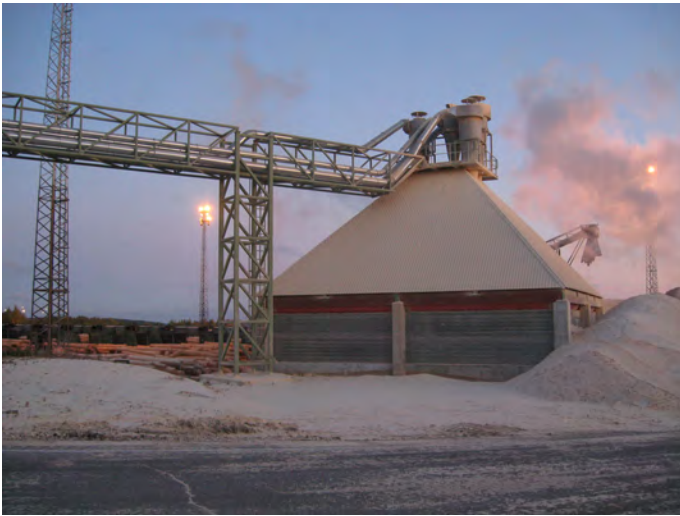
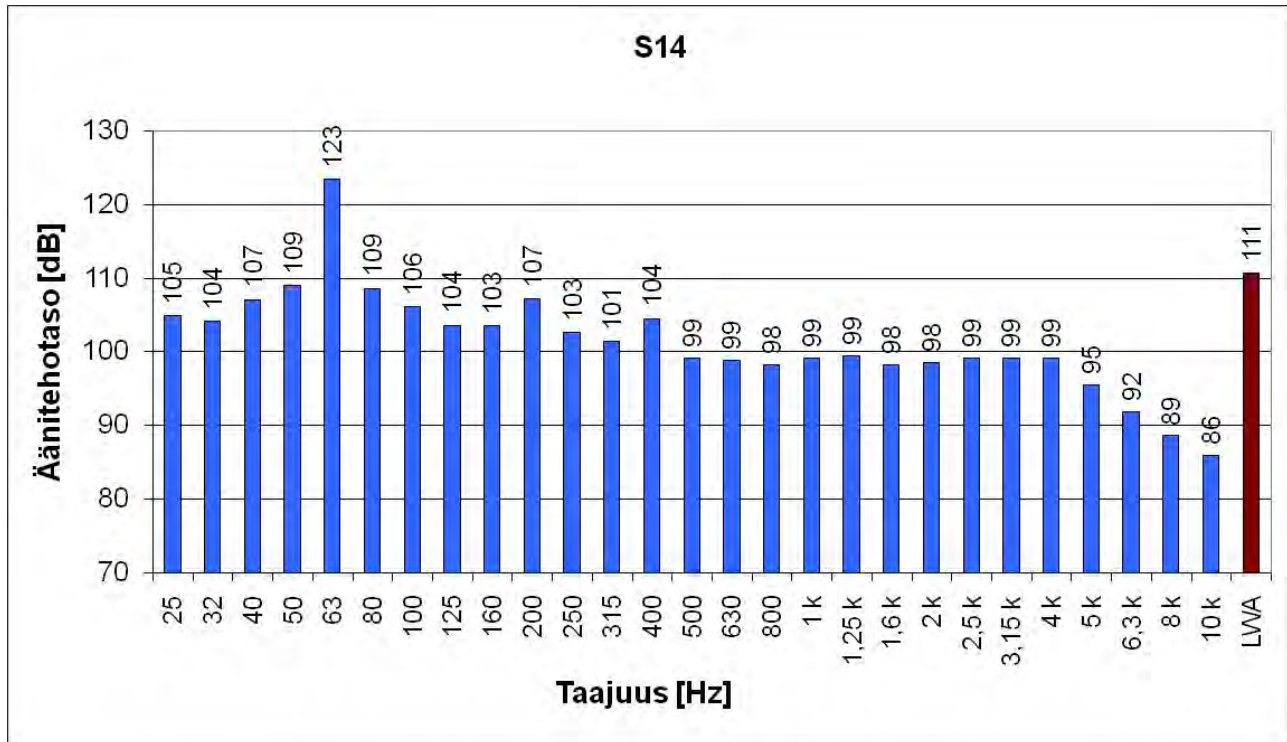
## Havaintopiste S14

Tunniste: Sykloni (purunpoistoputkiston pää)

- tasainen kohina
- kapeakaistainen taajuudella 63 Hz.

| Oktaavikaista-<br>taajuus (Hz) | 31,5 | 63 | 125 | 250 | 500 | 1 k | 2 k | 4 k | 8 k | Kokonaistehotaso<br>$L_{WA}$ (dB) |
| $L_W$ (dB) | 110 | 124 | 109 | 109 | 106 | 104 | 103 | 103 | 94 | 111 |

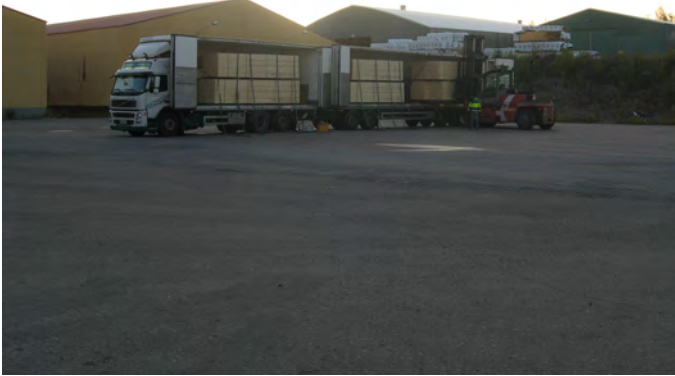
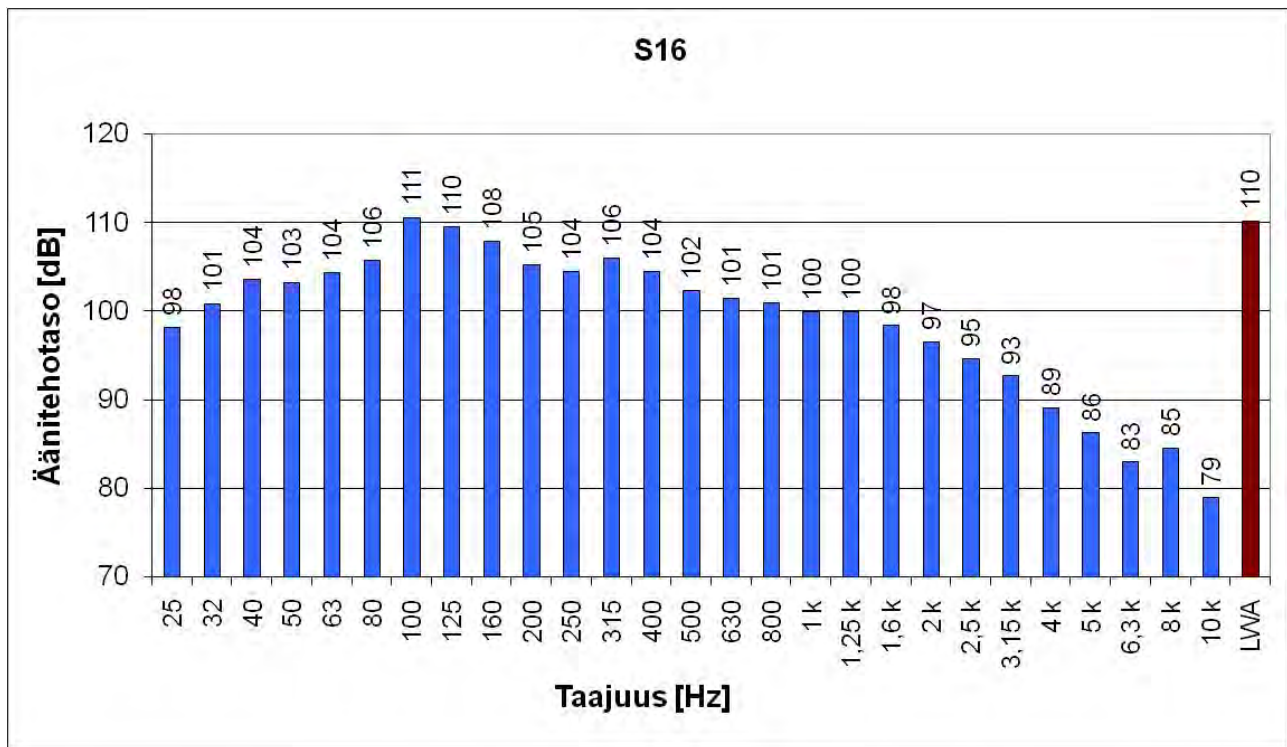
- klo 6–23
- melua tuottavaa toimintaa yhteensä 8,5 h.

| Oktaavikaista-<br>taajuus (Hz) | 31,5 | 63 | 125 | 250 | 500 | 1 k | 2 k | 4 k | 8 k | Kokonaistehotaso<br>$L_{WA}$ (dB) |
| $L_W$ (dB) | 106 | 109 | 114 | 110 | 108 | 105 | 102 | 95 | 87 | 110 |

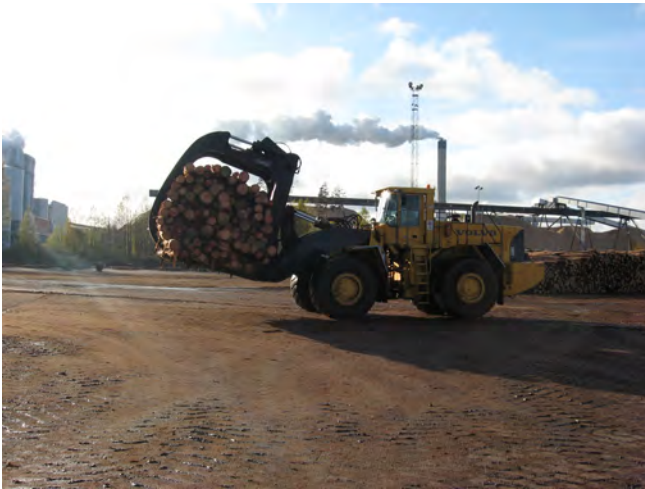
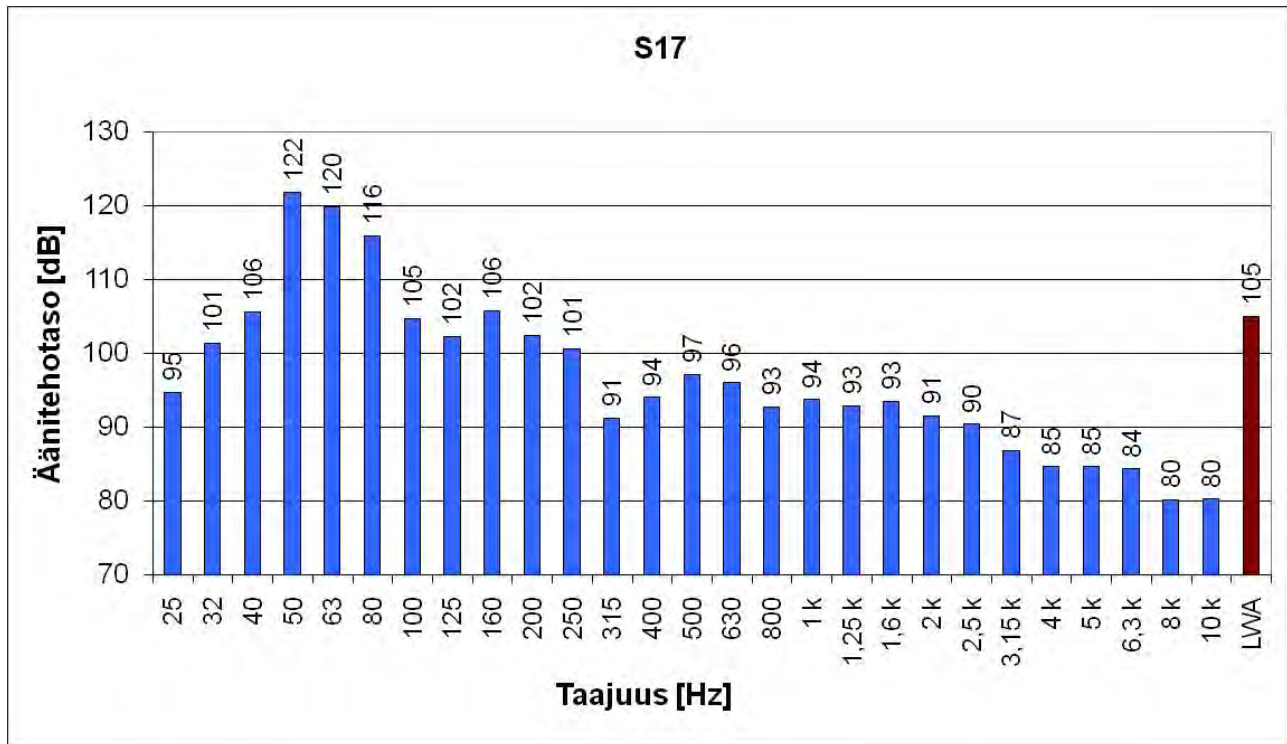
## Havaintopiste S17

Tunniste: Pyöräkuormaaja

Sijainti: tukkikenttä, Stora Enso

- klo 6–23
- toiminnassa 50% työajasta.

| Oktaavikaista-<br>taajuus (Hz) | 31,5 | 63 | 125 | 250 | 500 | 1 k | 2 k | 4 k | 8 k | Kokonaistehotaso<br>$L_{WA}$ (dB) |
| $L_W$ (dB) | 107 | 125 | 109 | 105 | 101 | 98 | 97 | 90 | 87 | 105 |

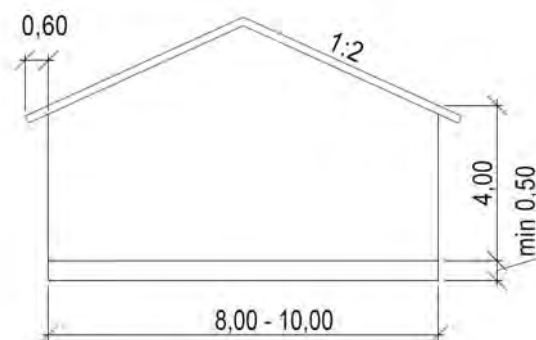
Rakennuksen perusmuodon tulee olla suorakaide, jota voidaan täydentää avo- ja umpikuisteilla. Alueella pyritään pienimittakaavaiseen rakentamiseen. Suositeltava runkosyvyys rakennuksille on 8-10 metriä. Rakennusten tulee muodostaa kortteliin yhtenäisiä kokonaisuuksia.

Kuva 1. Rakennuksen suositeltavat mitasuhteet.

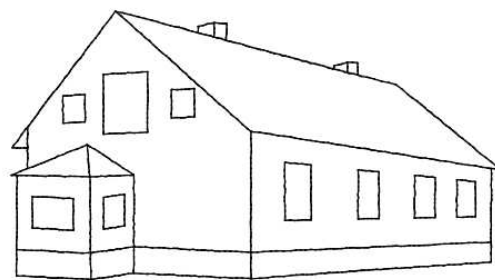
Julkisivuissa tulee käyttää puuta vaaka- tai pystylaudoituksena. Vaakalaudoituksiksi suositellaan leveää vaakaponttilaudoitusta. Pystyvuoraus voi olla peiterimalaudoitus, ei kuitenkaan ns. lomalaudoitusta. Samassa rakennuksessa saa käyttää korkeintaan kahta erisuuntaista laudoitusta. Myös höylätty hirsi lyhyillä nurkilla on sallittu. Rakennuksiin ei saa tehdä runsaita koristeluja. Julkisivujen aukotuksen tulee olla pystysuuntainen sekä selkeä ja linjakas.

Kuva 2. Esimerkki julkisivun aukotuksesta.
